Schlösser und Parks
von Potsdam und Berlin
Welterbe seit 1990

„Schlösser und Parks von Potsdam und Berlin“

STIFTUNG
PREUSSISCHE SCHLÖSSER UND GÄRTEN
BERLIN-BRANDENBURG

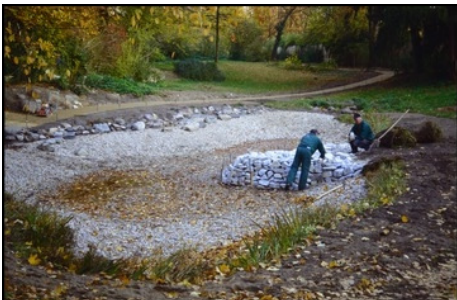
Potsdam, Park Sanssouci, Marlygarten,
Restaurierungsarbeiten am Wasserlauf
Foto: SPSSG, Jörg Wacker, 2000

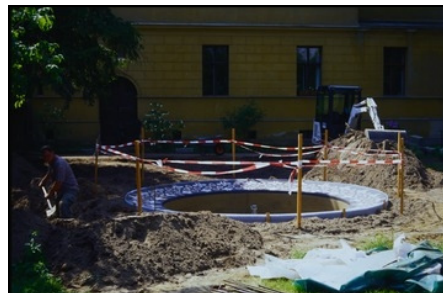
Potsdam, Park Sanssouci, Marlygarten,
Restaurierungsarbeiten an der Mosaikfontäne
Foto: SPSSG, Jörg Wacker, 2002

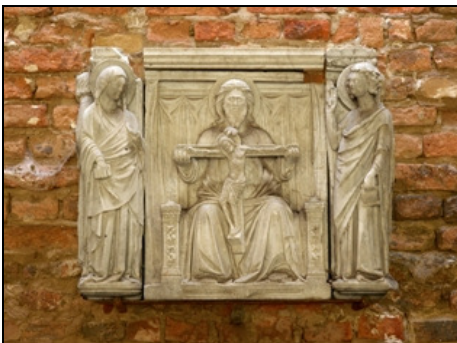
Potsdam, Park Sanssouci, Kreuzgang der Friedenskirche, Kugelfang mit mittelalterlichem Skulpturenschmuck

Behutsame Sanierung von Mauer und Brunnenbecken, Restaurierung des noch vorhandenen originalen Reliefschmuckes und Gips- beziehungsweise Kunststeinergänzung von stark geschädigten oder 1904 abgegebenen Bildwerken.

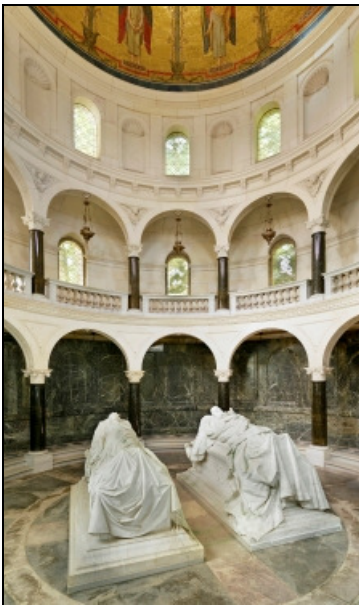
Potsdam, Park Sanssouci, Kaiser-Friedrich-Mausoleum, Blick in den Innenraum, Grabmale der Kaiserin Victoria und des Kaisers Friedrich III., Zustand nach der Restaurierung 1990/91
Foto: SPSG, Gregor Peda, 2010

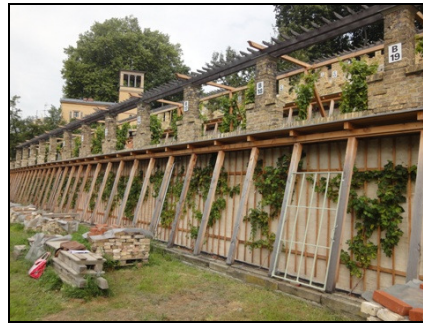
Potsdam, Winzerberg, Wiederherstellung der oberen Terrasse
Foto: Roland Schulze, Baudenkmalpflege GmbH, 2015

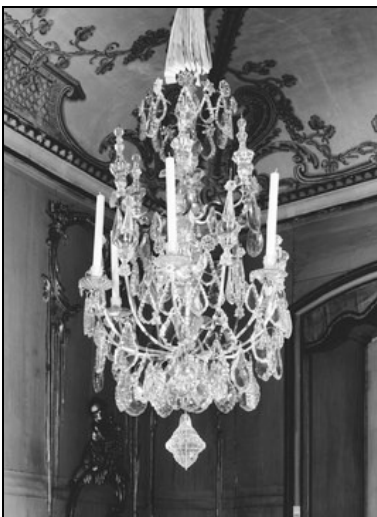
Potsdam, Park Sanssouci, Schloss Sanssouci, 1. Gästezimmer (Raum 120), Kronleuchter mit Behang aus Glas und 6 Kerzentüllen, Johann Christian Bode, Potsdam 1747, Inv. Nr. VIII 91, vor und nach der Restaurierung
Foto: SPSG, Wolfgang Pfauder, 1999 (links), Daniel Lindner, 2012 (rechts)

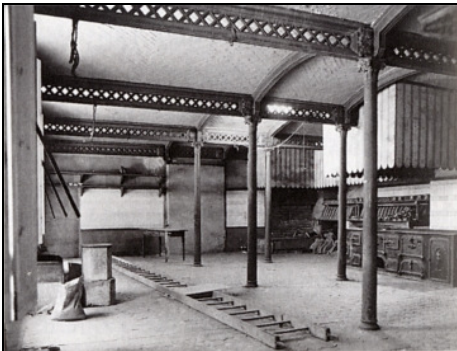
Potsdam, Park Sanssouci, Schloss Sanssouci,
Schlossküche Friedrich Wilhelms IV.,
Raumzustand vor der Restaurierung 1992/93
Foto: SPSG

Restaurierung der Backstube und des Korridors zum Küchenraum.

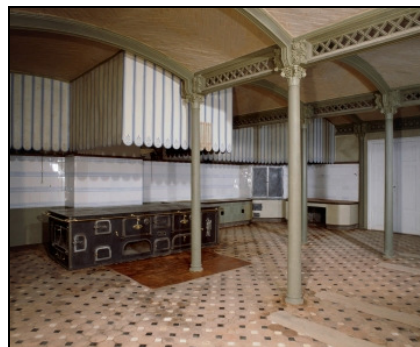
Potsdam, Park Sanssouci, Schloss Sanssouci,
Schlossküche Friedrich Wilhelms IV.,
Raumzustand nach der Restaurierung 1992/93
Foto: SPSG, Roland Handrick

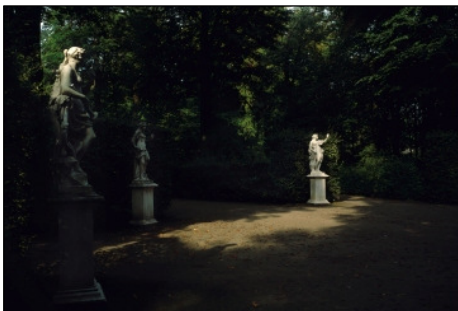
Potsdam, Park Sanssouci, Musenrondell
nach der Restaurierung 1993–1997
Foto: SPSG, Hagen Immel, 1999

Restaurierung der 8 Musenstatuen. „Klio“ und „Perpsichore“ durch Marmorergänzungen dabei dem ursprünglichen Zustand angenähert.

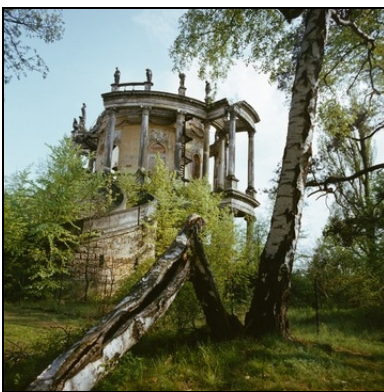
Potsdam, Park Sanssouci, Belvedere auf dem Klausberg,
Ansicht der Nordseite vor der Restaurierung
Foto: SPSG, Roland Handrick, 1990

Substanzsicherung, verformungsgerechtes Aufmaß am erhaltenen Baukörper, umfassende restauratorische Untersuchung und Vorbereitung der Instandsetzung.

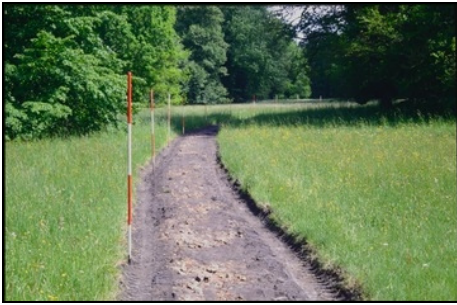
Potsdam, Park Sanssouci, Hopfengarten,
Wegebau nördlich des Modellforts
Foto: SPSG, Gerd Schurig, 2005

Wegebau, Sanierung südlich des Botanischen Gartens. Rekonstruktion des nördlichen Hopfengartenweges vom Botanischen Garten über das Modellfort bis kurz vor die Lindstedter Avenue.

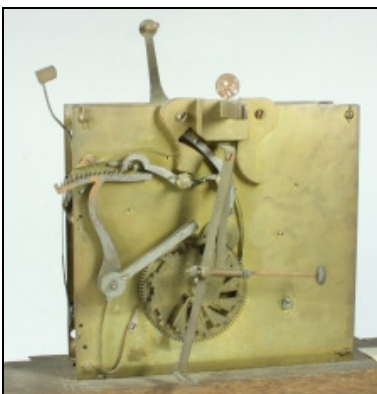
Potsdam, Park Sanssouci, Neues Palais, Oberes Fürstenquartier, Grüne Damastkammer, Uhrwerk in der Bodenstanduhr Inv. Nr. V 2 und V 84 von Johann Friedrich Spindler und Johann Melchior Kambly, Berlin/Potsdam 1768/69, vor und nach der Restaurierung
Foto: SPSG, Ian D. Fowler, 2011

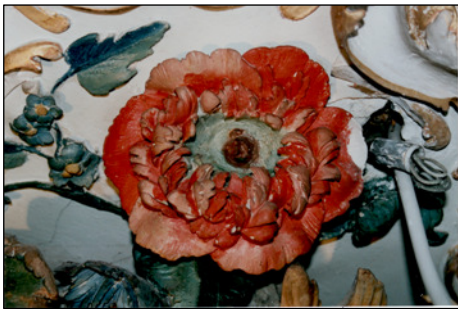
Potsdam, Park Sanssouci, Neues Palais, Marquis d'Argens-Wohnung, konservierter Deckenstück aus einem Schlafzimmer, 1997 und 1999
Foto: SPSPG, Verena Göttel

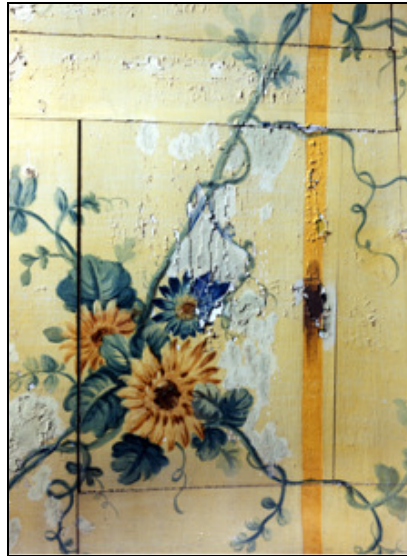
Potsdam, Park Sanssouci, Neues Palais, Ouales Kabinett an der Nordostecke des Südflügels vom Corps de Logis, Zustand der friderizianischen Lackfassung
Foto: SPSG, Verena Göttel

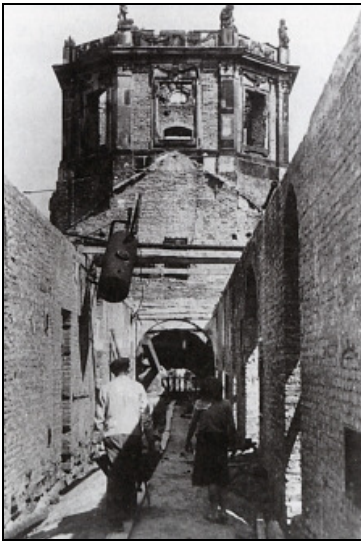
Potsdam, Park Sanssouci, Süd-Commun, Obergeschoss des ausgebrannten Süd-Communs beim Neuen Palais, historische Fotoaufnahme, 1949, und die rekonstruierte Kuppel des Süd-Communs
Foto: SPSPG, Hagen Immel (rechtes Foto)

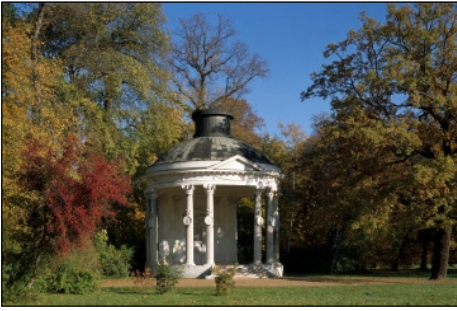
Potsdam, Park Sanssouci, Freundschaftstempel beim Neuen Palais, Zustand nach der Restaurierung mit Marmorkopie der Sitzstatue der Wilhelmine von Bayern
Foto: SPSG, Hagen Immel, 2002

Beendigung der Natursteinarbeiten, Wiederherstellung der Stuckaturen in der Kuppelschale.

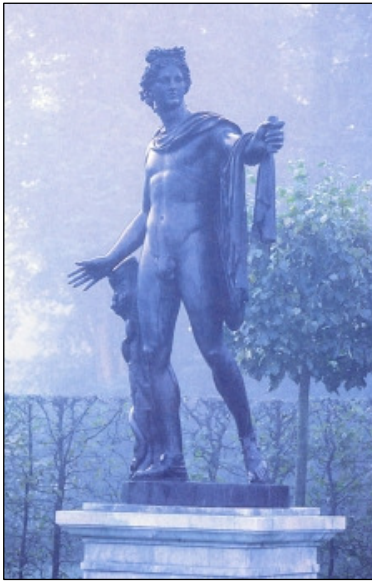
Potsdam, Park Sanssouci, Statue des Apoll von Belvedere nach der Restaurierung von 1996
Foto: SPSG

Restaurierung und Wiederaufstellung „Statue des Apoll vom Belvedere“ 1827, Bronzenachguss von François Léquine, ziseliert von Christoph Wilhelm Fischer.

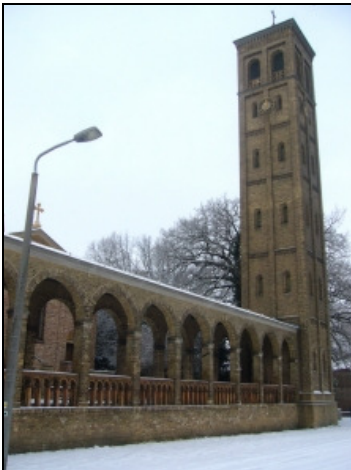
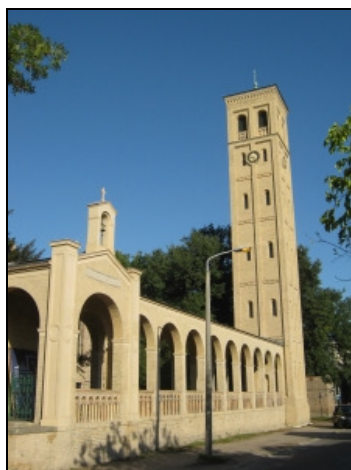
Potsdam-Bornstedt, Kirche, Arkadengang vor und nach der Restaurierung
Foto: LHP, Andreas Kitschke, 2011 (links) und 2013 (Mitte und rechts)

Restaurierung der Terrakotta-Balustrade im Säulengang.

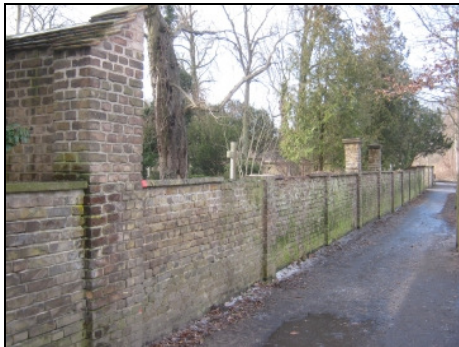
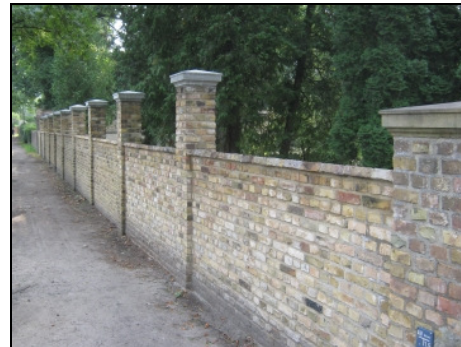
Potsdam-Bornstedt, Friedhofsmauer, vor und nach der Restaurierung
Foto: LHP, Andreas Kitschke, 2012 (links) und 2013 (rechts)

einer dünn-schichtigen Kalklasur gefasst, welche das Erscheinungsbild der Kirche in Ensemblewirkung mit dem Campanile und der Arkadenhalle vereinheitlicht. Restaurierung des Campanile und Arkadenganges der Kirche mit Wiederherstellung der bauzeitlichen Farbfassung, dadurch stärkere Wahrnehmung des Ensembles im Landschaftsraum. Neubau eines Erweiterungsbaus an der 1880 nach Plänen von Reinhold Persius (1835–1912) errichteten Friedhofskapelle. Instandsetzung der Friedhofsmauern.

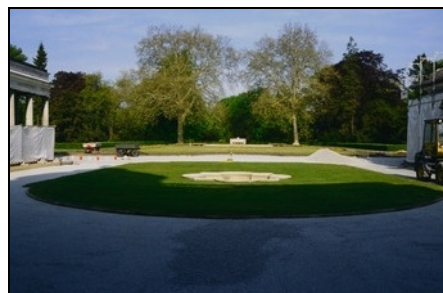
Potsdam, Neuer Garten, Marmorpalais, wiederhergestellter Ehrenhof, Ansicht von Osten
Bei den Arbeiten konnten alte Begrenzungslinien und Anschlusshöhen gesichert werden. Danach wurde die Hofgliederung mit Brunnenbecken wieder angelegt.
Foto: SPSG, Gerd Schurig, Mai 1997

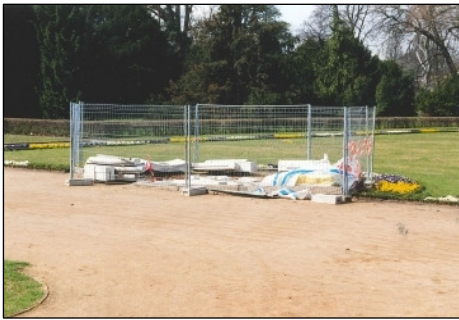
Potsdam, Neuer Garten, Marmorpalais, Parterre, Rückversetzung der marmornen Exedrabank
Foto: SPSG, Gerd Schurig, 2001

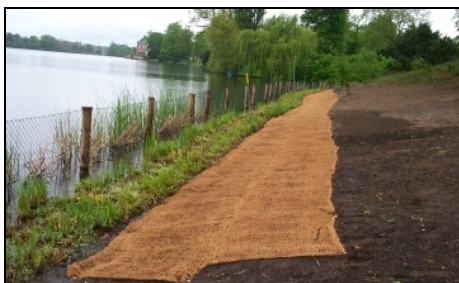
Potsdam, Neuer Garten, Ufersanierung
Foto: SPSG, Eva Riks, 2005

Abschluss des Projektes zur Ufersanierung zwischen dem Roten und Grünen Haus einschließlich der historischen Uferprofilierung und der Rekonstruktion des parallel verlaufenden Weges.

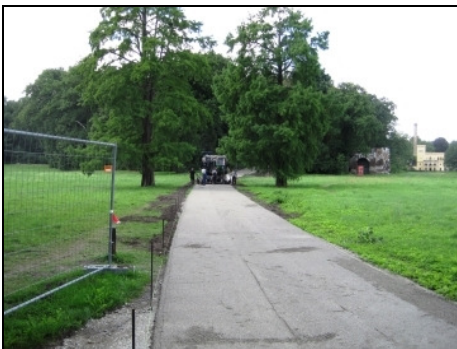
Potsdam, Neuer Garten, Wegebau Uferweg am Jungfernsee
Foto: SPSG, Sven Kerschek, 2011

Wegsanierung und historische Verlaufskorrektur des Weges vom Ökonomieweg zum Grünen Haus einschließlich Asphaltentsorgung auf einem Teilstück und Wiederanlage des Kastanienrondells. Wegebau Uferweg Jungfernsee einschließlich Fahrradständer bei der Schwanenbrücke, Freilegung und Aufmauern des Fundamentes der Borkenküche, Verjüngen und Absetzen der Fliederhecke beim Holländischen Etablissement, umfangreiche Auslichtungen zwischen Eremitage und Hasengraben. Putzausbesserung Bertinimauer im Bereich der Meierei.

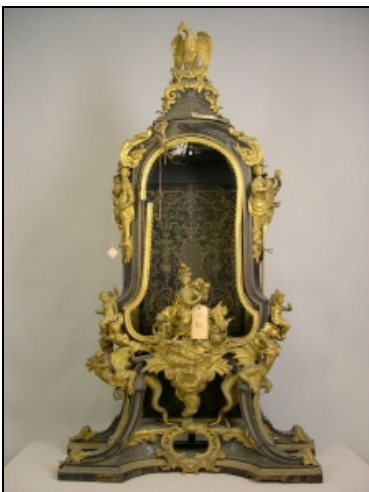
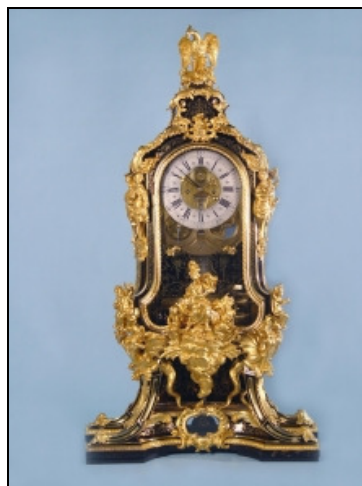
Potsdam, Neuer Garten, Marmorpalais, Hauptbau, Gelbe Schreibkammer, astronomische Pendule, von Jean-Pierre Latz (zugeschrieben), Alexandre Lefaucheur und Michel Stollewerck, Paris 1737/57, Inv. Nr. V 50, vor und nach der Restaurierung
Foto: SPSG, Irmela Breidenstein, Februar 2005 (links), Wolfgang Pfaunder, November 2005 (rechts)

Restaurierung des Gehäuses und Werks der astronomischen Pendule im Hauptbau, Gelbe Schreibkammer.

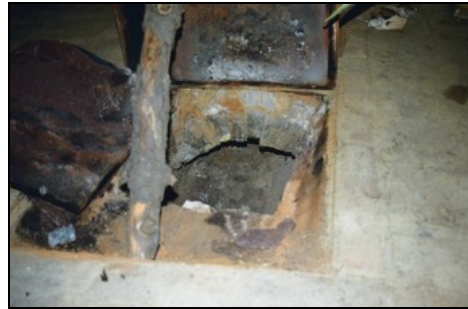
Potsdam, Neuer Garten, Orangerie, Kanalheizungsgang unter dem Fußboden
Foto: SPSG, Hans-Heinrich-Gerlitz, März 1999

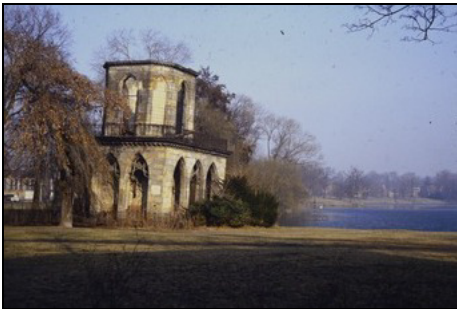
1792–1794 von Carl Gotthard Langhans als Aussichtspavillon und Gartenbibliothek Friedrich Wilhelms II. errichtet. Im ausgehenden 19. Jahrhundert Zuschüttung des Kanals und Abbruch der Behlersbrücke neben der Bibliothek. Nach 1945 Fundamentversagen, allmähliche Schiefstellung, teilweiser Verfall bis zum Ruinenzustand.

Potsdam, Neuer Garten, Gotische Bibliothek,
vor der Instandsetzung
Foto: SPSG, Jörg Wacker, März 1991

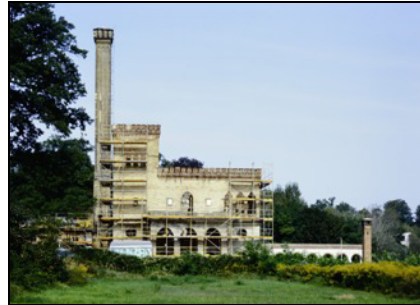
Potsdam, Neuer Garten, Meierei während der
Restaurierung
Foto: SPSG, Wolfgang Pfau, 2002

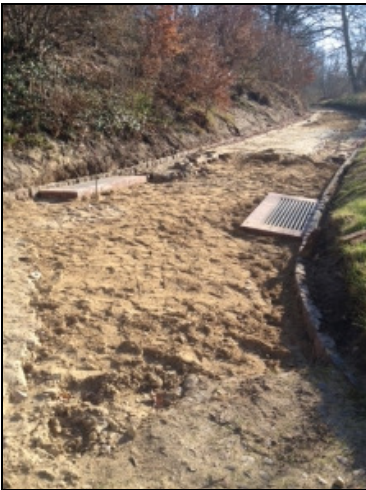
Potsdam, Park Babelsberg, Restaurierung Schluchtweg, Setzen der Schächte
Foto: SPSG, Katrin Schröder, 2014

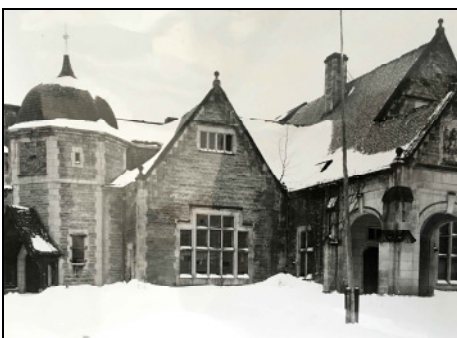
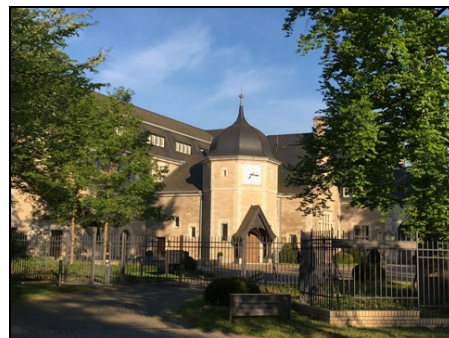
Potsdam, Kaiserbahnhof vor der Sanierung
Foto: LHP

Potsdam, Kaiserbahnhof nach der Sanierung
Foto: LHP

Sanierung des Gebäudes und Ausbau zu einer Akademie für Führungskräfte der Deutschen Bahn.

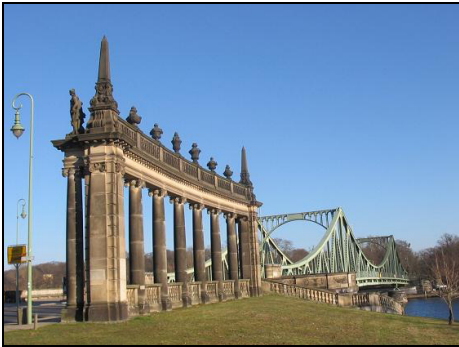
Potsdam, Glienicker Brücke vor der Sanierung
Foto: LHP, Lienhard Schulz/GNU Free
Documentation License

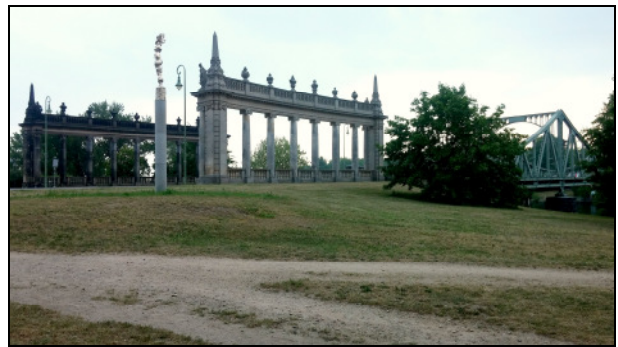
Potsdam, Glienicker Brücke nach der Sanierung
Foto: LHP

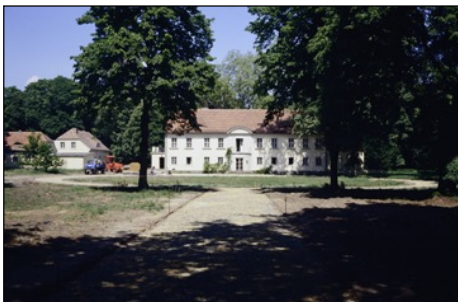
Potsdam-Sacrow, Schloss Sacrow, Ansicht von Süden mit Schlossrondell
Nach jahrzehntelanger Fremdnutzung war das Schloss 1993 ohne gravierende Bauschäden zur SPSG gekommen. Unter einem Dach aus Betonsteinen und umgeben von Baracken und Betonwegen bot es allerdings ein tristes Bild. 1995 war die Wiederherstellung des Daches schon abgeschlossen und mit der Arbeit am Schlossrondell bereits begonnen worden.
Foto: SPSG, Michal Seiler, 1995

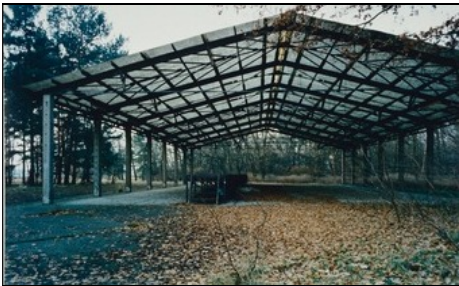
Potsdam-Sacrow, nachgebildete Grenzkontrollstelle zur Abrichtung der Zoll-Spürhunde in der „Potsdamsicht“ des Parkes

Die Bauten und Anlagen des Zolles hatten einige Parkpartien bis zur Unkenntlichkeit entstellt.

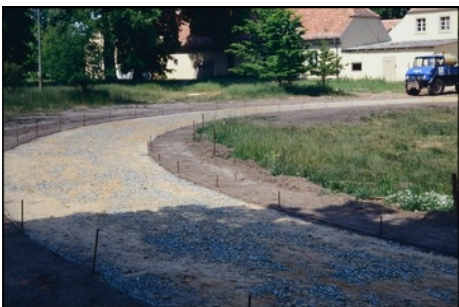
Potsdam-Sacrow, Park Sacrow, Wegebau Schlossrondell, Unterbau und eingeschlammter Sand
Foto: SPSG, Michael Seiler, 1995

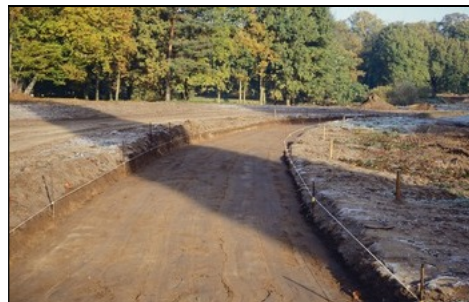
Potsdam-Sacrow, Park Sacrow, ausgekoffertes Uferweg unweit der Heilandskirche
Foto: SPSG, Michael Seiler, 1995

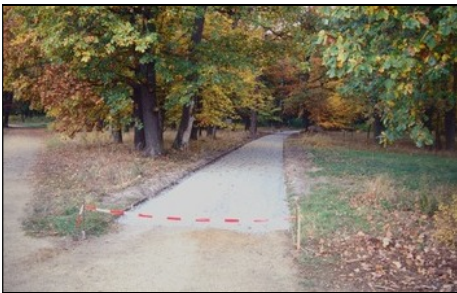
Potsdam-Sacrow, Park Sacrow, Bau des südlichen Drives (Friedhofsweg)
Foto: SPSG, Gerd Schurig, 2004

Wegebau Rundweg zwischen Uferweg, Friedhof und Lindenhöhe. Erstmals symbolische Blumenpflanzung in der Schlossnähe.

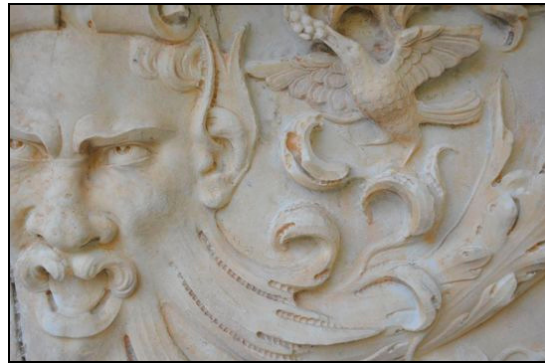
Berlin, Klein Glienicke, Schlosspark Glienicke, Kleine Neugierde, Renaissance-Portalanlage, Akantusfries nach der Restaurierung
Foto: SPSG, Ute Joks, 2014

Sanierung Fundamente. Restaurierung der antiken Spolien und Inschriftentafeln, Mosaik, Renaissance-Arkade, Treppenanlage, Zinkgusselemente, Holzkassettendecke und dendrochronologische Untersuchung der Dachbalken sowie der Holzkassettendecke.

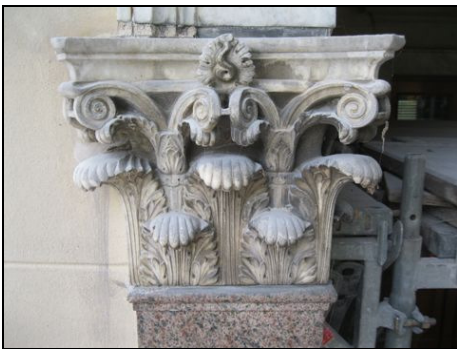
Berlin, Klein Glienicke, Schlosspark Glienicke, Kleine Neugierde, Renaissance-Portalanlage, Kapitell vor der Restaurierung
Foto: SPSG, Ute Joks, 2014

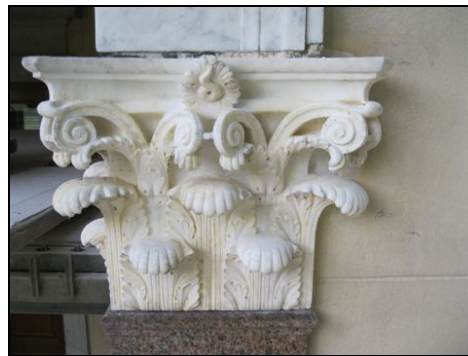
Berlin, Klein Glienicke, Schlosspark Glienicke, Kleine Neugierde, Renaissance-Portalanlage, Kapitell nach der Restaurierung
Foto: SPSG, Ute Joks, 2014

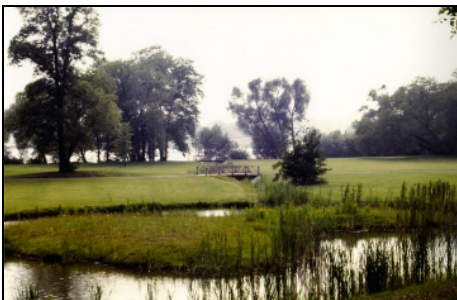
Berlin, Klein Glienicke, Park des Jagdschlusses Glienicke, Blick über den Teich nach Potsdam nach der Instandsetzung des Teiches, der Wasserläufe und der Brücken
Foto: LDA Berlin, Juni 1988

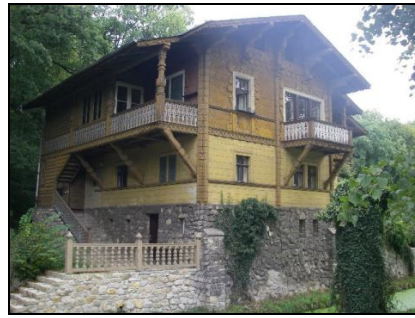
Potsdam, Klein Glienicke, Schweizerhaus,
Louis-Nathan-Allee 6 mit wiederhergestellter Treppenanlage
Foto: LHP 2014

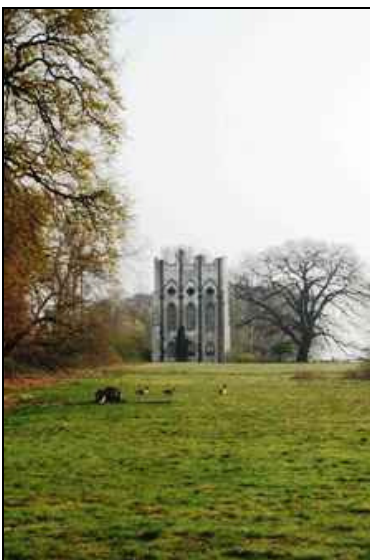
Berlin, Pfaueninsel, Meierei, Westfassade 2014
vor Instandsetzung der Putzoberfläche
Foto: Svenja Böhm

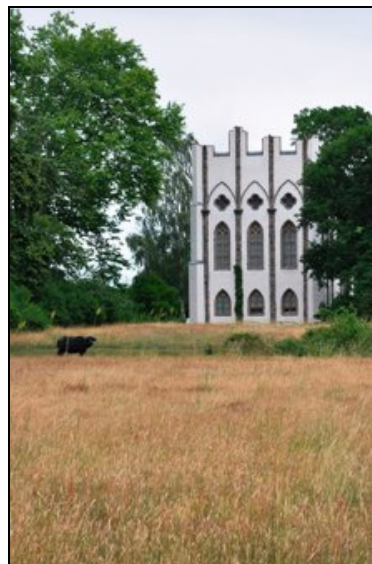
Berlin, Pfaueninsel, Meierei, Westfassade 2015
nach Instandsetzung der Putzoberfläche
Foto: SPSG, Ute Joks

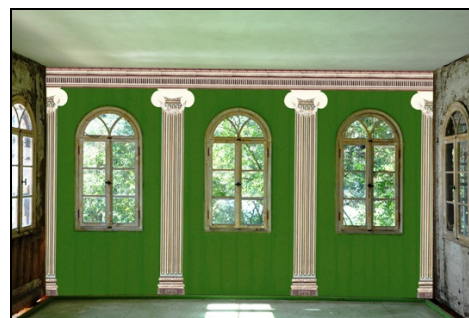
Berlin, Pfaueninsel, Beelitzer Jagdschirm (Borkenhäuschen),
Rekonstruktionszeichnung der Innenraumfassung aus dem
18. Jahrhundert
Zeichnung: Büro für Restaurierung, Dr. Raue, 2012

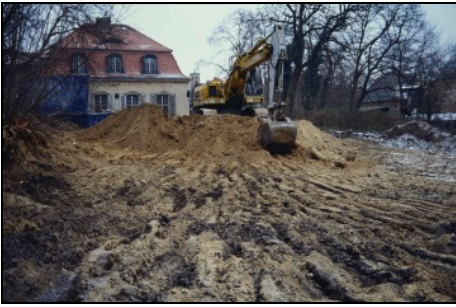
Caputh, Schlosspark, Obstwiesenbereich westlich vom Anbau während der Kiesberäumung
Hier mussten im Dezember 1995 fast 2000 m³ Kiesanschüttung beräumt werden, die vom Vornutzer des Areals zum Bau eines Gebäudes angeschüttet worden waren
Foto: SPSG, Gerd Schurig, Dezember 1995

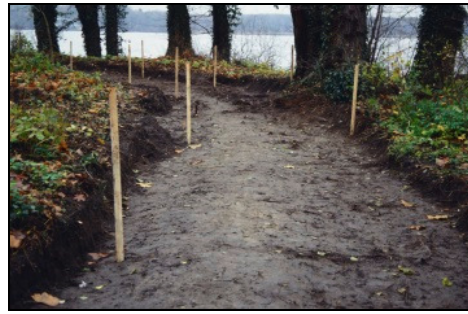
Caputh, Schlosspark, Absteckung während der Arbeit an einem Parkweg
Nachdem durch Suchgrabung an einigen Stellen der historische Wegeverlauf ermittelt werden konnte, dient die Absteckung der Findung der gartengestalterisch harmonischen Verbindungslinie dieser Partien
Foto: SPSG, Gerd Schurig, November 1996

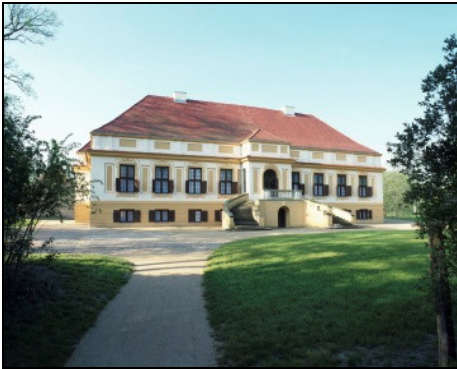
Caputh, Schloss Caputh, Parkseite
Zu den wenigen Zeugnissen des barocken Parkes, die gefunden werden konnten, zählen die Pflasterflächen auf der Parkseite, die in den wassergebundenen Flächenbelang integriert sind. Ansonsten zeigt der Park im Wesentlichen die Gestalt des Lenné-Planes aus den 1830er Jahren
Foto: SPSG, Wolfgang Pfaunder, Mai 2000

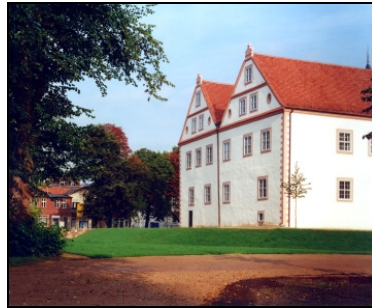
Königs Wusterhausen, Schloss, Ansicht von Süden
Das gesamte Gebäude wies im Äußeren und Inneren starke Risse im Mauerwerk auf, die auf eine unzureichende Fundamentstabilität hinwiesen. Bei Instandsetzungsmaßnahmen 1966 bis 1968 erhielten die Fassaden einen kompletten Neuverputz. Dieser Kalkzementputz hatte eine Stärke von bis zu 12 cm und verunklärte das ursprüngliche Erscheinungsbild.
Foto: SPSG, 1997

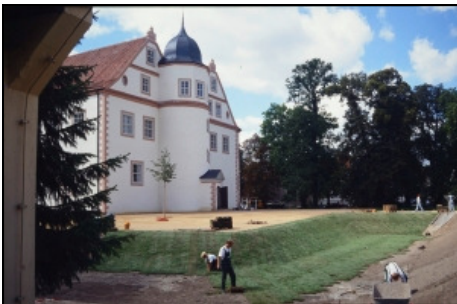
Königs Wusterhausen, Park
Der angeedeutete Schlossgraben wird mit Rollrasen belegt.
Foto: SPSG, Jörg Wacker, August 2000

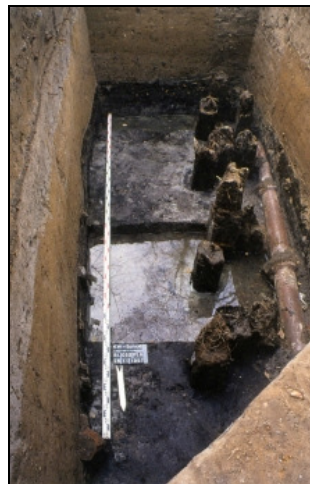
Königs Wusterhausen, Park
Archäologische Suchgrabungen zur Ermittlung des konkreten Standortes der ehemaligen Brücke von der Schlossinsel in den Park.
Foto: SPSG, Jörg Wacker, 1999

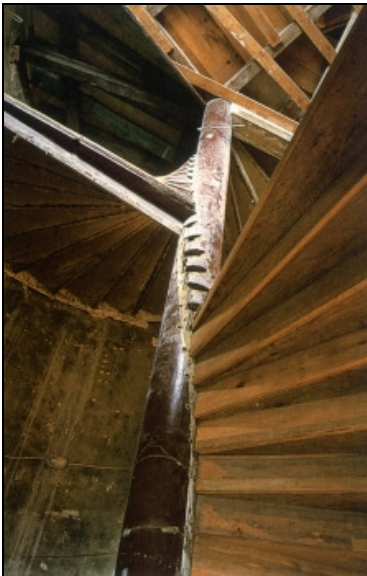
Königs Wusterhausen, Schloss, Spindeltreppe im Treppenturm während der Instandsetzungsarbeiten
Die originalen barocken Eichenstufen wurden unter Erhalt von möglichst viel Originalsubstanz sorgsam restauriert. Da sie demontiert werden mussten, wurde zum Erhalt der Stabilität der Treppe die Wiederherstellung in mehreren Abschnitten durchgeführt.

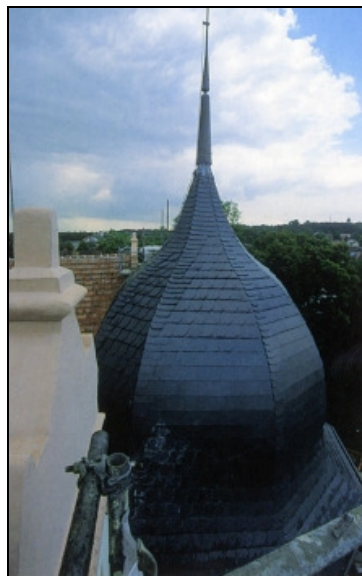
Königs Wusterhausen, Schloss, Turmspitze

Die Turmspitze der schiefergedeckten Schweifhaube änderte im Laufe der Zeit mehrmals ihre Form. Bis zur Instandsetzung des Schlosses besaß die schmiedeeiserne Helmspitze eine nicht historische Wetterfahne. Im Zuge der Instandsetzungsarbeiten wurden die Bauglieder der Spitze freigelegt, eingehend untersucht und konserviert. Proportionen und Dimensionierung der vorgefundenen hölzernen Helmsange und der Spitze aus Schmiedeeisen ließen es zu, mit Stützkernen aus Hartholz und einem schlanken, handgearbeiteten Mantel aus Walzblei die älteste überlieferte Form annähernd wiederherzustellen.

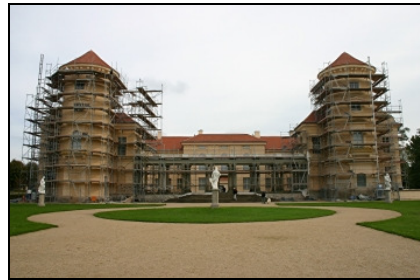
Rheinsberg, Schloss, Seeseite, kurz vor
Vollendung der Fassadeninstandsetzung
Foto: SPSG, Detlef Fuchs, 2007

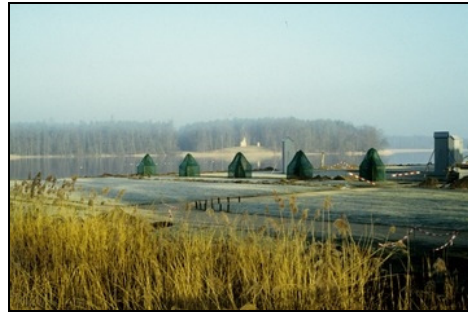
Rheinsberg, Schlossinsel, während der Baumaßnahmen
Foto: SPSG, 1997

Wiederherstellung der Schlossinsel in der Gestalt um 1770. Beginn des Uferverbau nach historischem Vorbild entsprechend der aufgefundenen ursprünglichen Uferlinie. Abbruch der ehemaligen Kohlelagerstätte am Nordflügel. Pflanzung von Sumpfympressen im englischen Stück. Abschluss Heckenpflanzung im Boskettbereich (Nischenweg, Querallee, Treppenwege zum Fortunatempel). Wiederherstellung der Sicht auf den Gotischen Turm. Pflanzung von Robinien im Heckenparterre an der Feldsteingrotte.

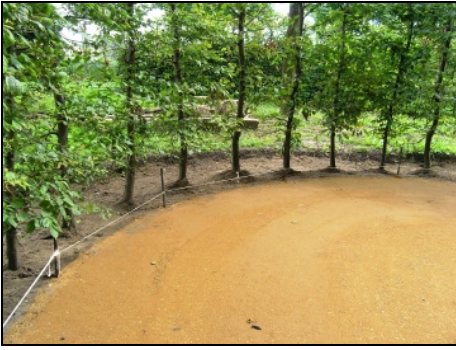
Rheinsberg, Schlosspark, Sternboskett,
Aufbringen der Deckschicht
Foto: SPSG, Katrin Schröder, 2005

Erneuerung Sternboskett mit Wegen und Rundplatz. Rekonstruktion Parasol Boberow (Sonnenschirm). Pflegemaßnahmen Marmorskulpturen Orangerierondell.

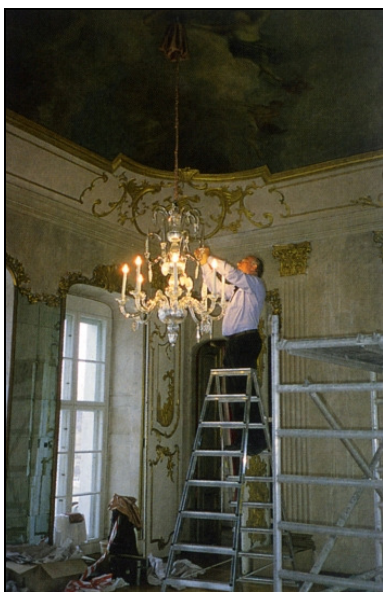
Rheinsberg, Schloss, Spiegelsaal
Aufhängung der rekonstruierten Kronleuchter.
Foto: SPSG, Detlef Fuchs, November 1999

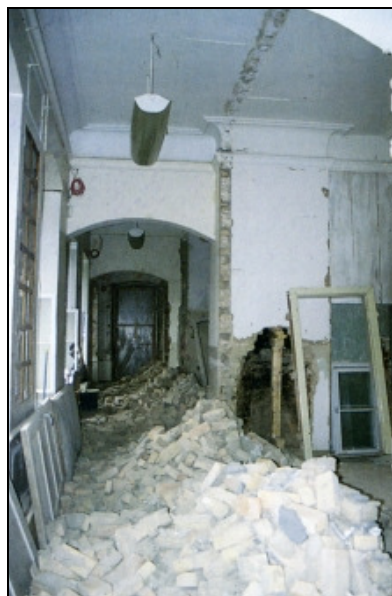
Rheinsberg, Schloss, Blick in die Sommerwohnung
des Prinzen Heinrich
Zustand während des Beginns von umfangreichen
Rückbaumaßnahmen.
Foto: SPSG, Detlef Fuchs, Februar 2000

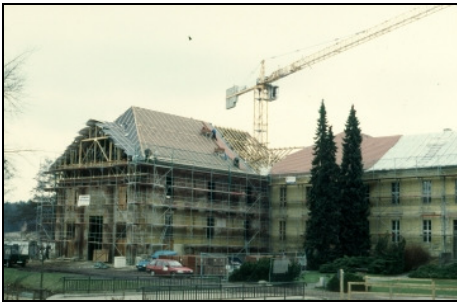
Rheinsberg, Schlosspark, Kavalierhaus, Schlosstheater,
Ansicht von Südosten
Zustand während der Einrüstung und Rekonstruktion
des Dachstuhles.
Foto: SPSG, Detlef Fuchs, Februar 1999

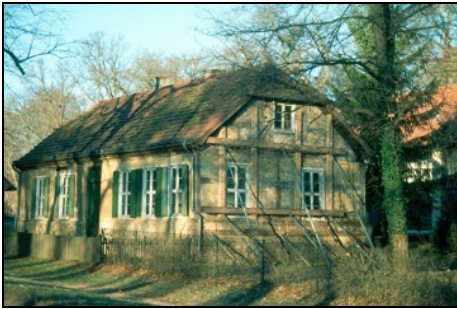
Rheinsberg, Schlosspark, Hofgärtnerhaus
mit Notsicherung, 2004
Foto: SPSG, Detlef Fuchs

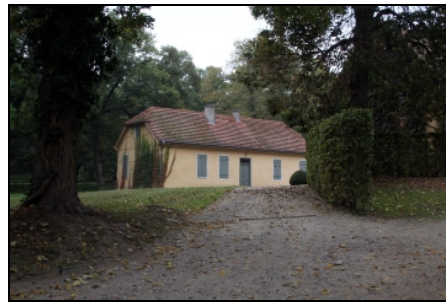
Rheinsberg, Schlosspark, Hofgärtnerhaus
nach der Instandsetzung, 2015
Foto: SPSG, Detlef Fuchs

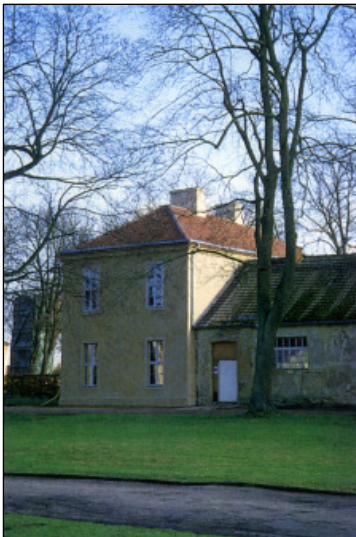
Rheinsberg, Schlosspark, Marstall, Kopfbau,
Ansicht von Südwesten nach der Grundinstandsetzung
Foto: SPSG, Detlef Fuchs, 1999

Grundinstandsetzung des nördlichen Kopfbau.
