## GETEILTE KULTURLANDSCHAFT

AUSSTELLUNG 25. JULI BIS 30. NOVEMBER 2014

Die Berlin-Brandenburger Gartenanlagen Sacrow, Babelsberg und Neuer Garten waren durch die Sperranlagen mit der 3,60 Meter hohen Mauer bis zur Unkenntlichkeit zerstört. Heute präsentiert sich die von der UNESCO 1990 in die Welterbeliste aufgenommene Potsdam-Berliner Kulturlandschaft wieder in beeindruckender Harmonie und Geschlossenheit. Die temporäre Dokumentation »Garten – Grenze – Garten« zeigt vor Ort neben den teilungsbedingten Zerstörungen auch die Wiederherstellungsleistungen der vergangenen 25 Jahre.

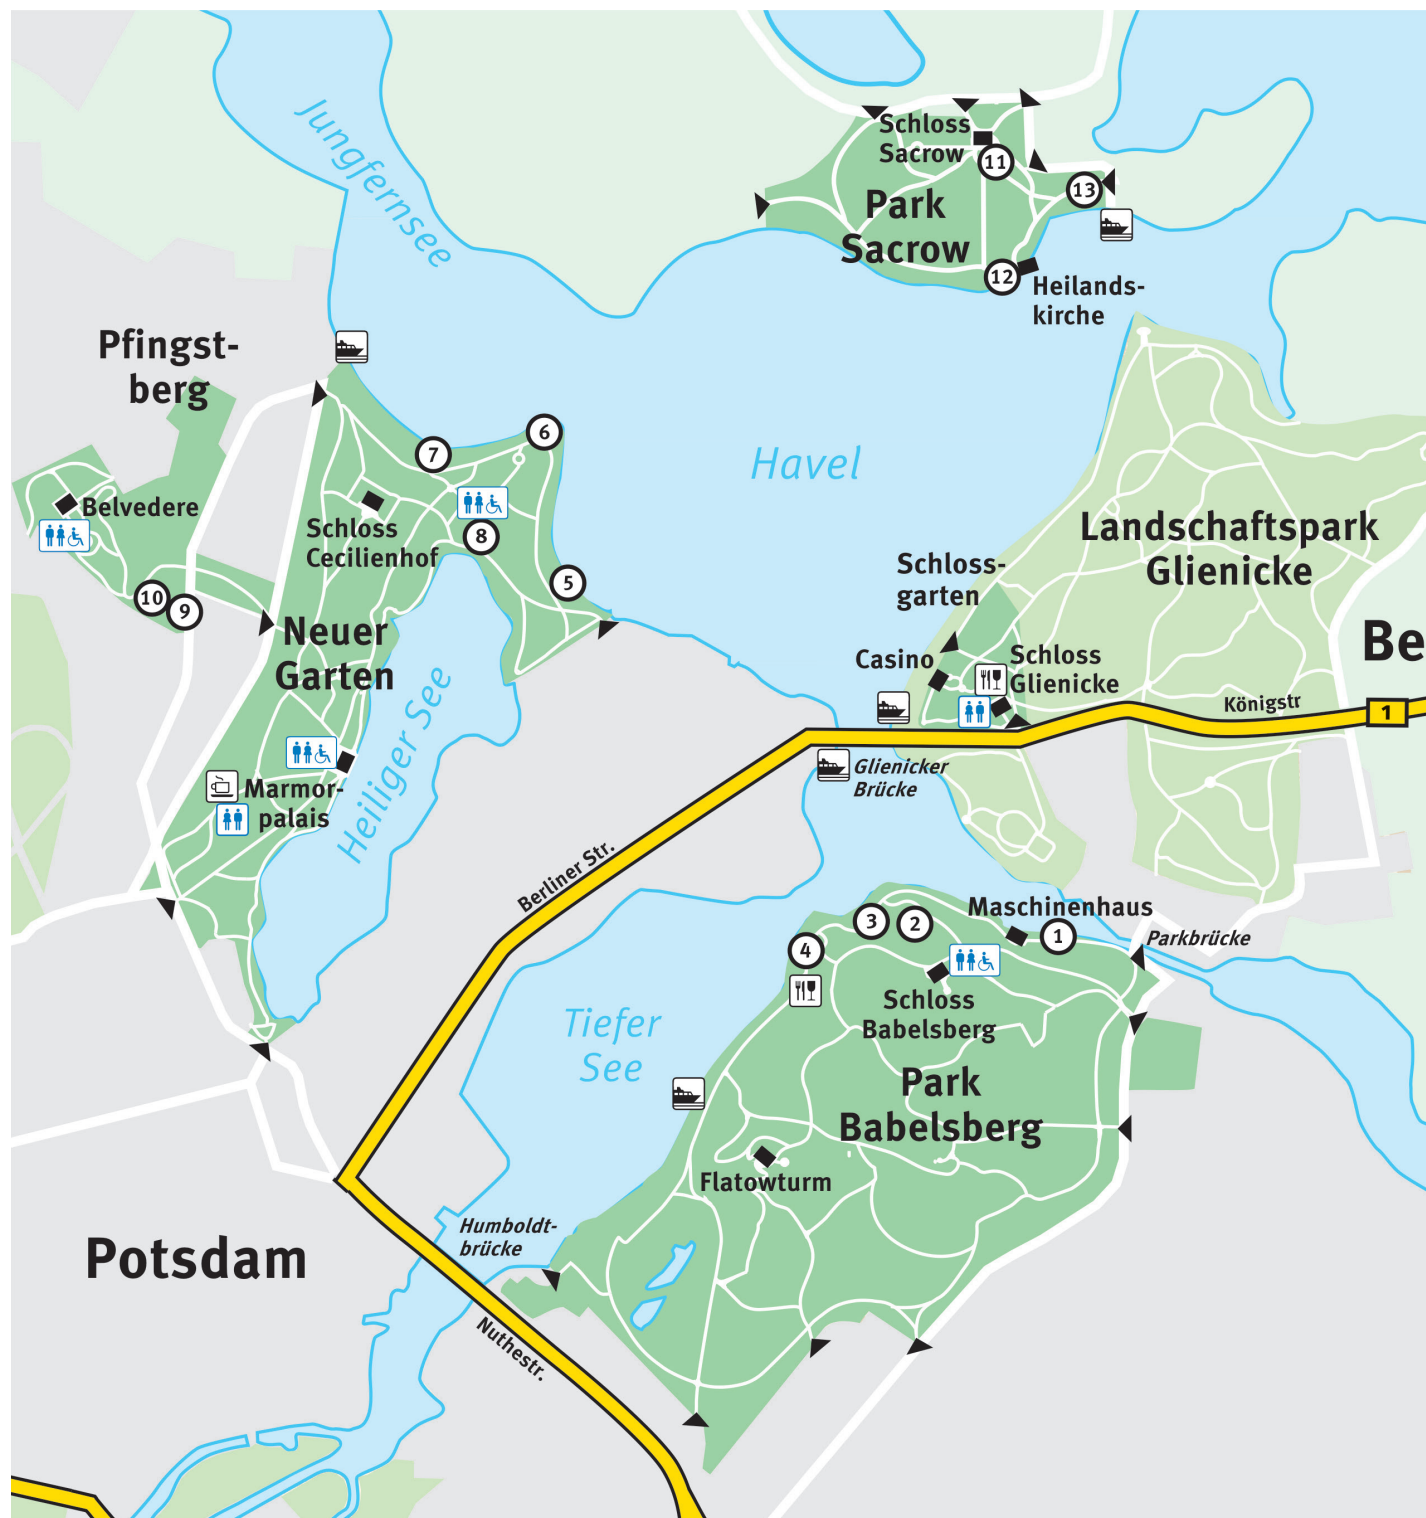
Die Wege im Ufer- und Hangbereich wurden beim Bau der Grenzanlage mit Erdmassen überschüttet oder vollständig zerstört. Bei der Restaurierung wurden die noch erhaltenen Wege freigelegt und mit einer neuen Deckschicht belegt. Bei den zerstörten Abschnitten wurden zur Bestimmung der Wegeführung historische Parkpläne zur Hilfe genommen und der Verlauf rekonstruiert.

Das »Bowlinggreen«, das sich als sanft geschwungene Rasenfläche vom Schloss Babelsberg zum Havelufer senkt, wurde beim Bau der Grenzanlage teilweise abgegraben oder verschüttet. Anhand von gegebenen Abbruchkanten und Luftbildern aus dem Jahr 1959 wurden die Höhen des historischen Bodenprofils ermittelt und zur Rekonstruktion in das Gelände übertragen.

Die 1835 von Lenné gestaltete Bucht am Tiefen See vergrößert geschickt den Wasserspiegel der Havel und belebt die Uferlinie. Sie wurde 1968/69 zum Ausbau der Grenzbefestigungen mit Erdmassen verfüllt und 1993/94 nach Suchgrabungen wieder hergestellt. Die 1994–1999 wiederhergestellte Rosentreppe verbindet den Pleasureground mit dem Uferfahrweg an der Lenné'schen Bucht. 1968/69 wurde die Rosentreppe mit Erdreich überschüttet und der Laubengang abgebrochen. Im Jahr 2000 erfolgte die Anpflanzung alter Rosensorten.

Das Bildstöckl, das aus rotem Sandstein gefertigt wurde und ursprünglich ein Kruzifix barg, wurde in Folge des Mauerbaus entfernt und deponiert. 1996 wurden die rekonstruierten Steinbänke und das Bildstöckl wieder aufgestellt. Die oberhalb des Bildstöckls gelegene Kanonenbergserpentine war durch den Bau der Grenzanlagen an mehreren Stellen beschädigt bzw. abgetragen worden. Unter Zuhilfenahme von historischen Plänen und Luftaufnahmen wurde die ursprüngliche Oberflächenform wieder gewonnen.

Durch den Bau der Grenzanlagen und die daraus folgende Vernachlässigung der Gehölzstruktur, wuchsen wichtige Sichtbeziehungen des Neuen Gartens zu. In den 1980-er Jahren konnten durch glückliche Umstände Wildwuchs und Totholz im Grenzbereich entfernt und ursprüngliche Korrespondenzen zu den benachbarten Gärten wiederhergestellt werden. Nach dem Mauerfall erfolgten umfangreiche Rodungen und Abräumarbeiten sowie Neupflanzungen.

Im Zuge der Einrichtung der Grenzanlage wurden alle die freie Sicht störende Gehölze entfernt und mit Herbiziden der weitere Pflanzenwuchs unterdrückt. Nach dem Mauerfall war zur Neupflanzung mit mehr als zehntausend Bäumen und Sträuchern eine intensive Bodenverbesserung notwendig. Die Auswahl beschränkte sich zunächst auf widerstandsfähige Arten. Später erfolgten an wichtigen Standorten betonende Pflanzungen.

Im Neuen Garten wurden ca. 13 ha als Grenzanlage genutzt. Durch Vernachlässigung verfielen Gartengebäude, Wege verschwanden unter einer Humusschicht und Gehölzstrukturen verwahrlosten. Dieser Bereich war die erste Grenzstrecke in Potsdam, die noch von den Grenztruppen selbst beräumt wurde.

Die Partie am Grünen Haus steht in Sichtbeziehung zu den benachbarten Gärten. Die Rekonstruktion der Wege und der großen Gehölzstrukturen ist eine wichtige Aufgabe, um hier den ursprünglichen Gartencharakter wieder zu gewinnen. Mit Hilfe von Überlagerungsplänen auf Grundlage verschiedener Pläne Lennés sowie durch Grabungsbefunde und Reste der historischen Struktur konnte der Wegverlauf rekonstruiert werden.

Westlich des Neuen Garten entwickelte sich nach 1945 unter Einbeziehung der historischen Bausubstanz das ca. 20 ha große sowjetische »Städtchen Nr. 7« mit einer selbständigen Infrastruktur. Die ursprünglich von Lenné gestaltete Parklandschaft am Pfingstberg wurde überformt und teilweise bebaut. Ein Großteil des

Gehölzbestandes wurde vernichtet und das Königliche Landhaus und das Weinmeisterhaus zerstört. 1994 wurde die Enklave den deutschen Behörden übergeben, 1995 der Stiftung Preußische Schlösser und Gärten Berlin-Brandenburg.

Die Bodenmodellierung der Parkanlage am Pfingstberg konnte in den 1990-er Jahren zu einem Drittel wieder hergestellt werden. Zwei Drittel des Geländes mussten aufgrund der Zerstörungen vollkommen neu entstehen. Während der Wiederherstellungsarbeiten am stark veränderten Geländeprofil wurde bei Grabungen das Erdgeschoß des zerstörten Königlichen Landhauses freigelegt. Ein Wiederaufbau des Gebäudes ist derzeit nicht beabsichtigt.

Im Winter 1994/95 wurde mit der Fällung und Rodung in der Potsdam- und Jägerhofsicht die Wiedergewinnung des Sichtgefüges des Parks begonnen. Diese beiden, jeweils von der Gartenseite des Schlosses ausgehenden Blickbeziehungen, gehören zum Grundgerüst des Sacrower Parks. Neben den Wegen sind Sichten für die Wirkung von Parks und Gärten von entscheidender Bedeutung.

Durch zweckentfremdende Nutzungen erinnerte kaum noch etwas an die Lenné'sche Gartengestaltung. Am schwersten betroffen war der Grenzstreifen, in dem alle Pflanzen gerodet und die Parkstruktur völlig zerstört war. Im gesamten Gelände befanden sich zahlreiche störende Einbauten sowie große Mengen Unrat. Die Entsorgung dieser Hinterlassenschaften war eine wichtige Voraussetzung für die Wiederherstellung der Gartenstruktur einschließlich der wassergefüllten Senken.

Der Verlust und die Verwahrlosung des Gehölzbestandes war nur mit Hilfe von Luftbildern, historischen Fotos und Plänen festzustellen. Wichtigste Grundlage zur Wiederherstellung ist ein Überlagerungsplan der Neuvermessung des Parks (1994) mit dem Zustandsplan von Lenné (1847). Die raumbildende Pflanzung der Gehölze erfolgte nach vergleichbaren Mustern Lennés und bildet jetzt wieder das Grundgerüst des Sacrower Parks.
