Kavaliershaus

Geschoss: OG 1

Raum Nr.: O1.011

Bauteil(e):  
allgemein, Fußboden

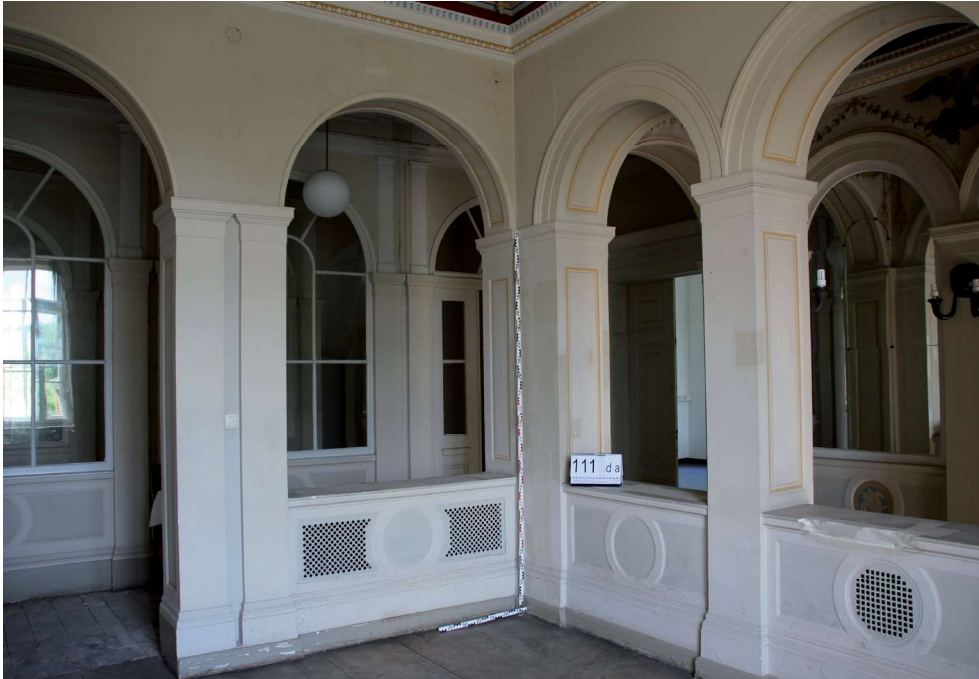
Raumeindruck, Blick nach Northwest.

| Bauteil | Beschreibung | Auswertung |
|---|---|---|
| Allgemein | Auf der Osteite des Hauptbaus gelegener Raum mit rechteckigem Grundriss, in Ost-West-Ausrichtung. Erschließung über offenen Zugang von O1.021, durch Bogenarkadenstellung offen zu Treppenaufgang vom EG (EG.028) und O1.021. Belichtung über großes Fenster in östlicher Außenwand. Fußbodenbelag großflächiges Tafelparkett. Aufwändig dekorierte Kassettendecke. | Raum liegt im Hauptgebäude von 1841. In die Außenwände könnten noch Reste des Vorgängerbaus von 1787 integriert sein. 1841 befanden sich hier zwei geschlossene Räume für die „Dienerschaft“, die Erschließung erfolgte von Westen. 1878 ist die Trennwand verschwunden und der große Raum mit „Kammerdiener“ bezeichnet. Die heutige Ausgestaltung mit Öffnung der Wände für die Bogenarkaden geht auf den Umbau 1908 zurück. Bezeichnung 1908 „Einschreibzimmer“ „ev. Garderobe“. |

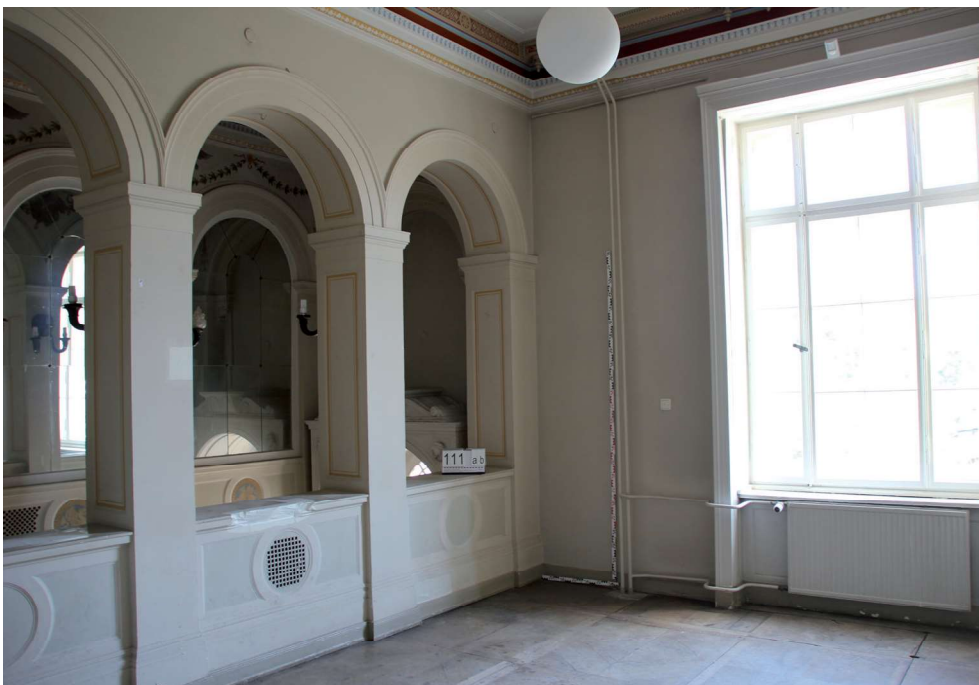
Raumeindruck, Blick nach Nordost.

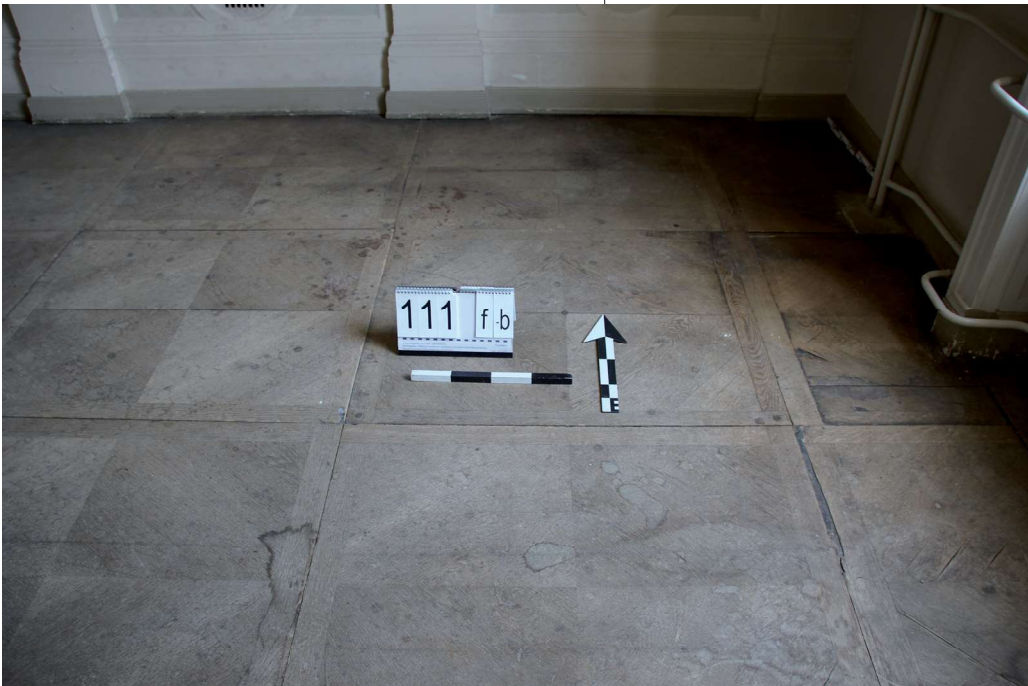
| Bauteil | Beschreibung | Auswertung |
|---|---|---|
| Fußboden | Tafelparkett (Furnier auf Dielen in Ost-West-Ausrichtung) mit 16 leicht rechteckigen Flächen (91/106 cm), vor der Ostwand halbierten Flächen. Felder mit umlaufendem Fries und jeweils vier Platten mit diagonal verlaufender Maserung. Nagelung mit runden Holzpropfen abgedeckt, vereinzelt ergänzende Nagelköpfe. Im Durchgang zu O1021 seitlicher Fries, Fläche mit orthogonal versetzten Tafelplatten. Schäden: Feuchteschäden, Ablösung Oberflächen. | 1908 mit Herstellung des heutigen Raums zum „Vestibül“. Bodenbelag möglicherweise in Zweitverwendung, evtl. auch spätere Einbringung. |
| Tafelparkett, nordöstliche Raumecke. | | |

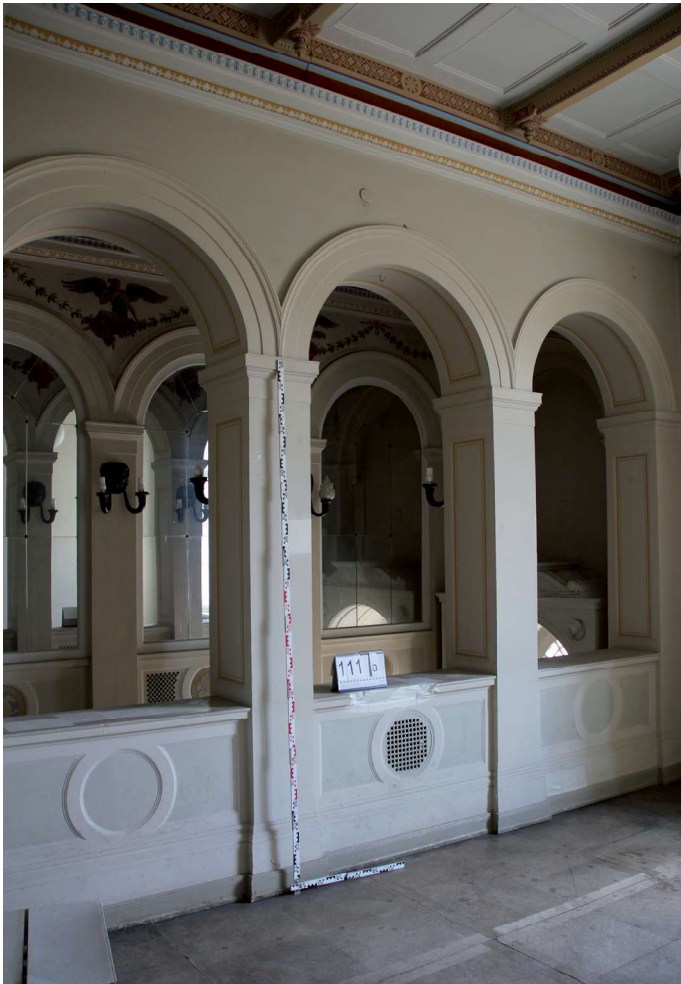
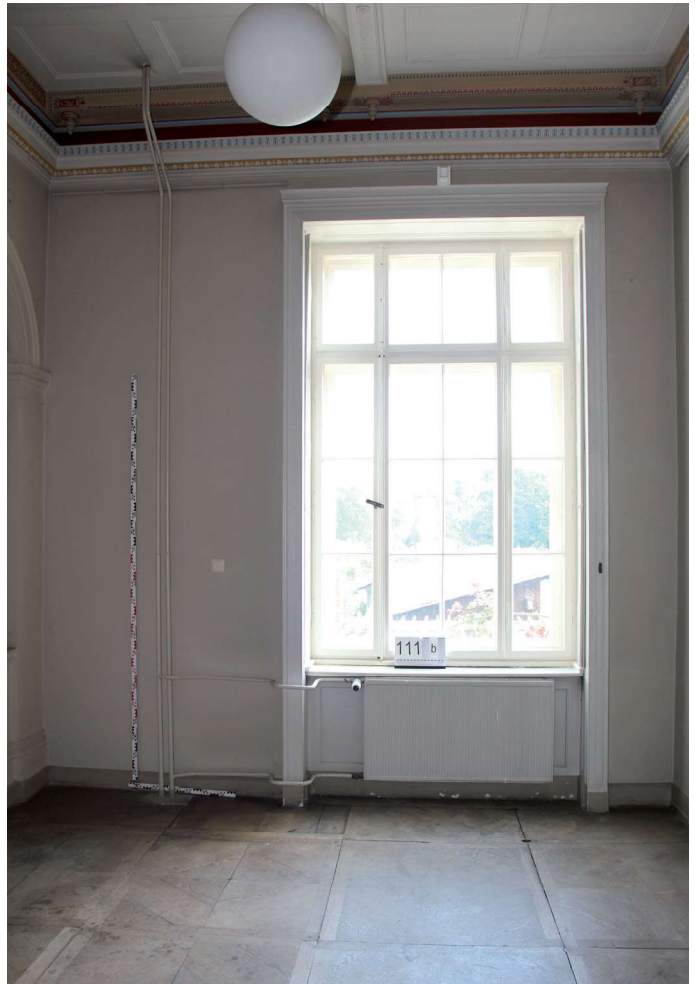
Nordwand (a) mit offenen Bogenarkaden zum Treppenaufgang EG.028 (links) und in die Brüstung integrierten Lüftungsgittern. Ostwand (b) mit hoher Fensteröffnung (rechts).

| Bauteil | Beschreibung | Auswertung |
|---|---|---|
| Wand a | <p>Innenwand als Bogenarkade ausgebildet. Massiv gemauert, verputzt, Anstrich. Drei hohe Bögen mit halbhoher Brüstung, offen zum Treppenaufgang vom EG. Halbkreisförmige Bögen aufgelagert auf rechteckigen Pfeilern (jeweils seitlich und zwei zwischen den Bögen). Glatter Sockel 26 cm hoch, darauf durchlaufend profiliertes Band im Übergang zu Pfeilern und Brüstungsfeldern. Brüstungsfelder gestaltet mit umlaufender, profilierter Rahmung und Kreisform in der Mitte. Beim mittleren Bogen Kreis mit eingesetztem Lüftungsgitter (Metall, Raster, an Kreuzungspunkten runde Nietenköpfe). Oberer Abschluss Pfeiler profiliertes Kapitell, etwas unterhalb noch einmal leicht abgesetzt. Auf den Kapitellen breite profilierte Rahmung der Bögen. Unterhalb der Kassettendecke auskragendes, profiliertes Gesims. Zwischen den Pfeilern leicht vorspringende Brüstung (OK 86,5 cm ü. OK FB), gleiches Material (geputzt). Bogenlaibungen mit leicht eingetieften, umlaufend profilierten Kassettenflächen, ebenso Unteransicht Bogensturz.</p> <p>12 cm hohe, profilierte Fußleiste (Holz). Oberflächen glatter Putz, hell graubeiger Anstrich Wandflächen und Pfeiler, leicht dunkler abgetönt rückliegende Brüstungsflächen und Wandfläche oberhalb der Bögen. Fußleiste graubraun. Kassettenfelder Bogenlaibungen goldockerfarben umrandet (breit und abgesetzt schmal). Oberes Gesims mit goldockerfarbenem, weiß ausgespartem floralen Dekor und hellblau-weiß aufgemaltem Eierstabdekor. Darüber im Übergang zur Kassettendecke dunkelrot (purpurfarben), beige gefasste Leiste, hellblauer Viertelkreisstab.</p> | <p>Bogenöffnung 1908 hergestellt in Zusammenhang mit Neufassung des Treppenaufgangs EG.028 und Auflösung abgetrennter Dienstbotenraum.</p> <p>Gestaltung, aber auch Lüftungsgitter in der Brüstung 1908. Zu diesem Zeitpunkt wurde eine Luftheizung im Raum unter der Treppe eingerichtet, die Seitenwände des Treppenaufgangs zeigen weitere Lüftungsgitter.</p> |
| Wand b | <p>Östliche Außenwand, massiv gemauert, verputzt, Anstrich. 12 cm, profilierte Fußleiste (Holz). Hochrechteckige Fensteröffnung mit sprossiertem Kastenfenster F_O1011. Kassettierte Fensterbekleidung, mehrfach gestaffelt, profiliert, Fensterverdachung im oberen Abschluss. Seitlich in Futter integrierte, dreiteilige Fensterklappläden mit einer hochrechteckigen Füllung unten, einer niedrigeren hochrechteckigen oben (Bereich Oberlicht) umlaufend profiliert, Verbindung über jeweils drei vierteilige Klavierbänder. Zu öffnen mit fein dekoriertem Ziehknäuf auf eingelassener Platte. Zurückgesetztes Brüstungsfeld (hinter Plattenheizkörper) mit drei einfachen Füllungen, Seitenflächen (unterer Abschluss Fensterbekleidung) mit schmalhochrechte-</p> | <p>Außenwand des Hauptgebäudes von 1841, nimmt evtl. noch Reste des Vorgängergebäudes von 1787 in sich auf. Die Fensteröffnung wurde 1908 eingebracht.</p> |

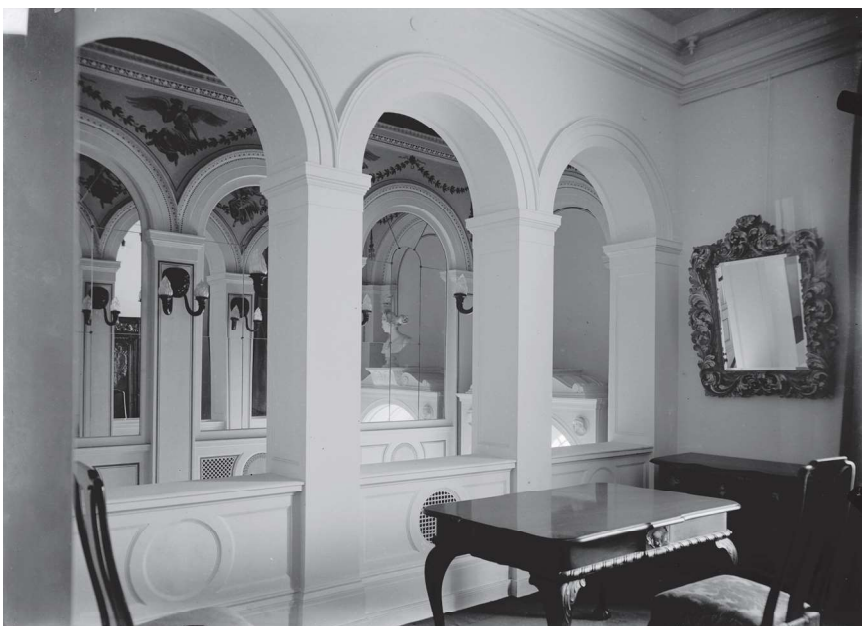
Historische Aufnahme ehem. „Einschreibezimmer“ kurz nach 1908 (SPSG DIZ Mappe SPSG Nr. 89, Vestibül)

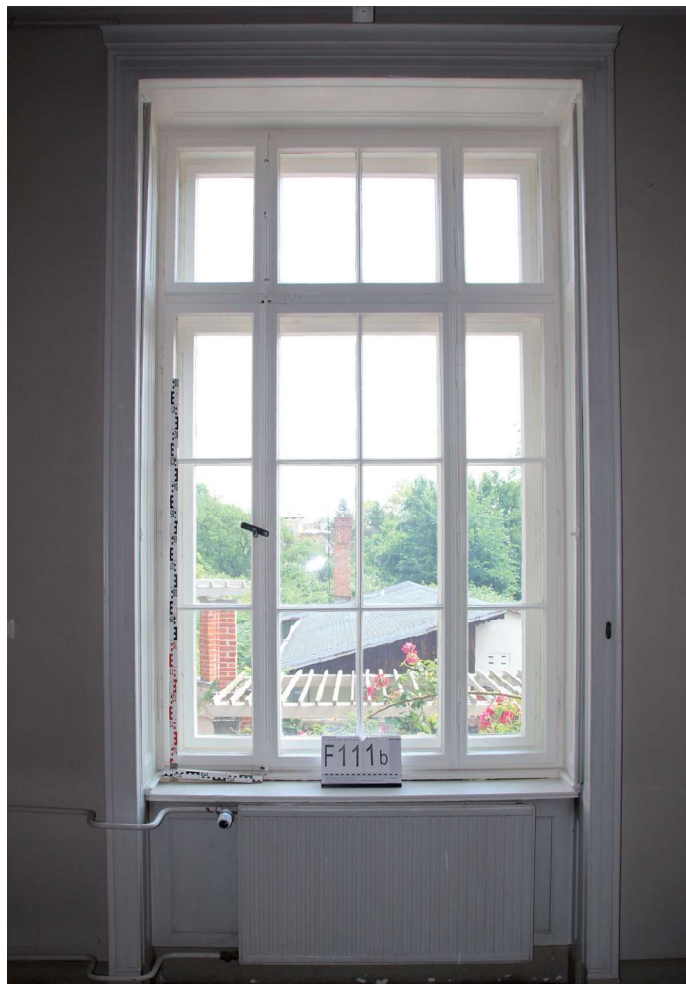
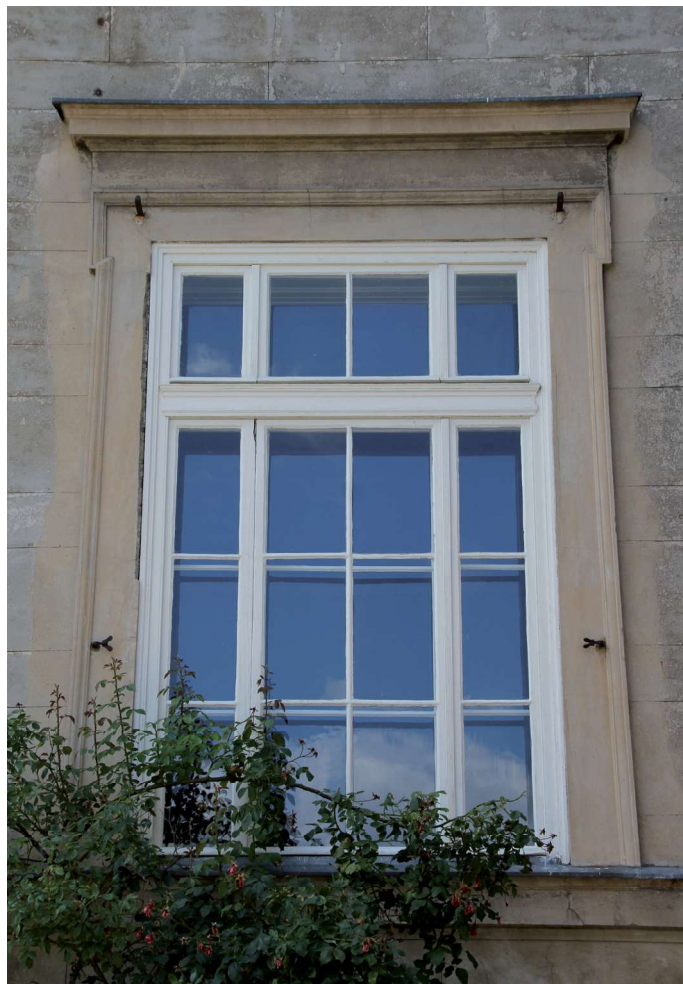
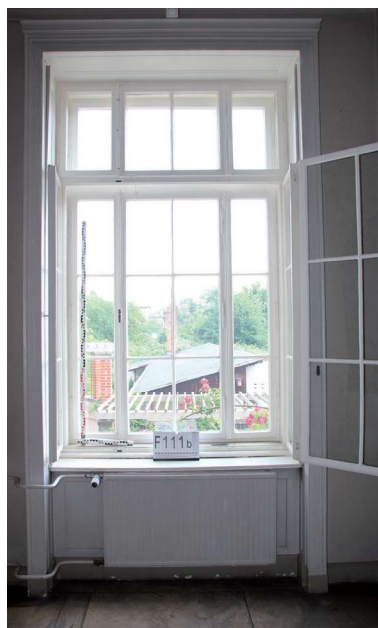
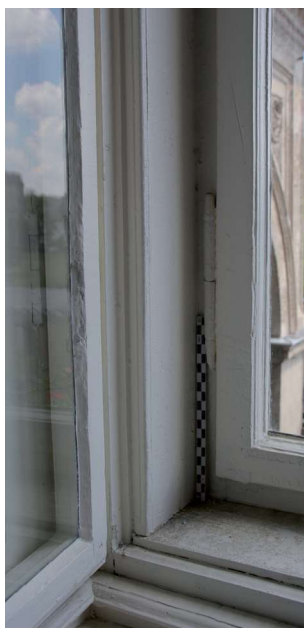
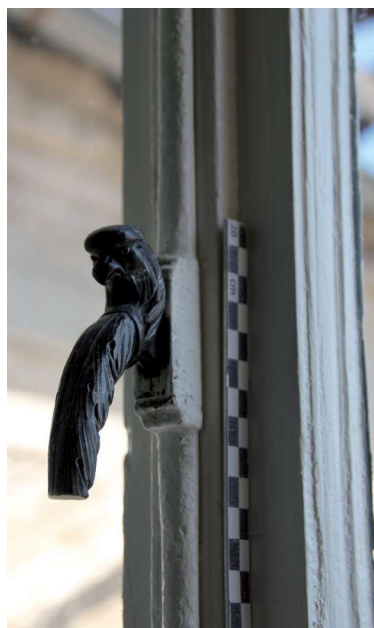
Holzkastenfenster F\_O1011 Innenansicht geschlossen (oben links) und geöffnet (unten links), Außenansicht F\_O1011 (oben rechts) und Details Fitschenbänder mit kegelförmigem Abschluss (unten Mitte) und teilzerstörter Schubriegel (unten rechts).

| Bauteil | Beschreibung | Auswertung |
|---|---|---|
| F_O1011 | <p>Dreibahniges Holzkastenfenster mit Kämp-<br/>fer und Oberlicht. Äußere Bahnen schmal,<br/>mittlere breit; links schmaler Öffnungsflügel,<br/>Hauptflügel verbunden mit rechtem schmal-<br/>en Flügel (Faltflügel), Stulpfenster. Ober-<br/>licht gleiches System. Sprossenfenster mit<br/>unten seitlich je zwei Horizontalsprossen,<br/>mittig eine Vertikal-, zwei Horizontalspros-<br/>sen; Oberlicht mittig eine Vertikalspros-<br/>se, Unterteilung Innen- wie Außenfenster.<br/>Lichtfasen und Sprossen profiliert. Außen-<br/>fenster mit Wetterschenkel. Abstandshalter<br/>zwischen Innen- und Außenfenster auf un-<br/>terem Flügelholz oberes Außenfenster.<br/>Untere Flügel mit jeweils drei, Oberlicht mit<br/>zwei länglichen Fitschenbändern, zwischen<br/>mittlerem und seitlichen Fenster ebenfalls<br/>unten drei, oben zwei Fitschenbänder glei-<br/>cher Art aufgesetzt.</p> <p>Außenfenster mit Basküleverriegelung, un-<br/>teres Fenster Schubriegel als Adlerkopf aus-<br/>gebildet (Metall). Beschlag Oberlicht fehlt.<br/>Verriegelung Führungsstab oben und unten<br/>jeweils in aufgesetzte Metallwinkel.</p> <p>Innenfenster Espagnoletteverschluss, Dreh-<br/>stange (eingeführt in Öffnungen Rahmen-<br/>holz), Beschläge fehlen; auf schmalem<br/>Seitenflügel einfacher Metallhaken (nach-<br/>träglich) zur Aufnahme ehemaliges Fenster-<br/>ruder, dieses hier ersetzt durch Metallbügel.<br/>Bei mittlerem Flügel auf Kämpfer 1 Vorrei-<br/>ber. Oberlicht ebenfalls Rest Espagnolette-<br/>verriegelung, Beschlag fehlt.</p> <p>Innen, außen weißer Anstrich.<br/>Schäden: Beschläge fehlten zum Teil</p> | <p>Fensteröffnung mit Kastenfenster 1908.<br/>Fenster in Anlehnung an bauzeitliche Fen-<br/>ster von 1841 mit Espagnoletteverriege-<br/>lung (hier Innenfenster). Außenfenster<br/>mit aufgesetzter Basküleverriegelung mit<br/>Schubriegel wie 1908 außen vorgesetzte<br/>zahlreiche Fenster auf diesem Geschoss.</p> |

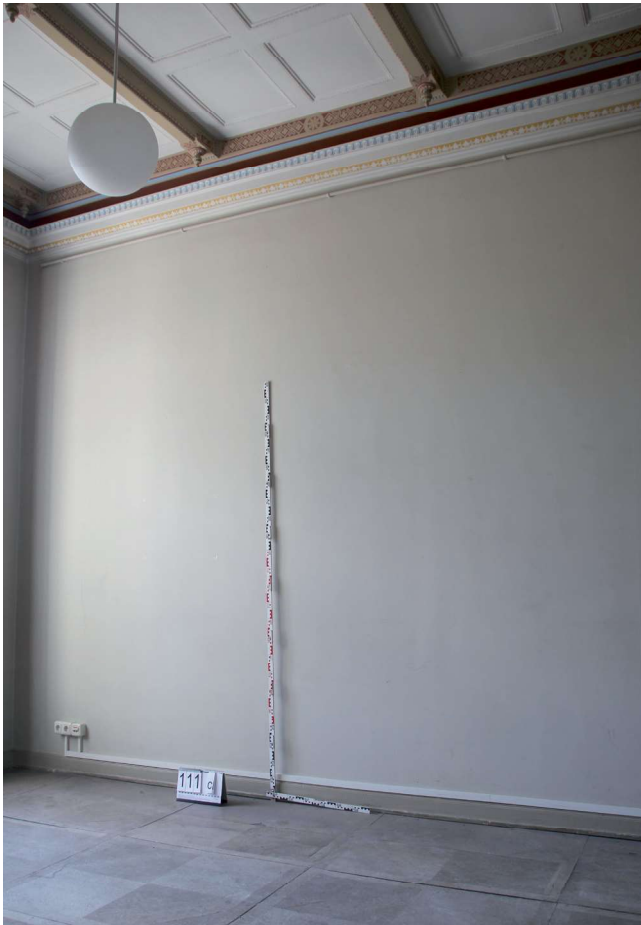
Südwand (c), ehemalige südliche Außenwand Hauptgebäude mit zwei Fensteröffnungen, heute glatt geschlossene Wandfläche.

| Bauteil | Beschreibung | Auswertung |
|---|---|---|
| Wand c | Innenwand, massiv gemauert, verputzt, Anstrich. 12 cm hohe, profilierte Fußleiste (Holz). Unterhalb der Kassettendecke auskragendes, profiliertes Gesims. Wandflächen glatt verputzt, hellbeige gestrichen, Fußleiste graubraun. | Außenwand des Hauptbaus von 1841, ursprünglich mit zwei Fensteröffnungen nach Süden, 1908 zugesetzt. Die Fenster sind heute im Flur O1.009 anzutreffen. Die Wand könnte noch Reste des Vorgängergebäudes von 1787 integrieren. Gesims und Fußleiste 1908. |

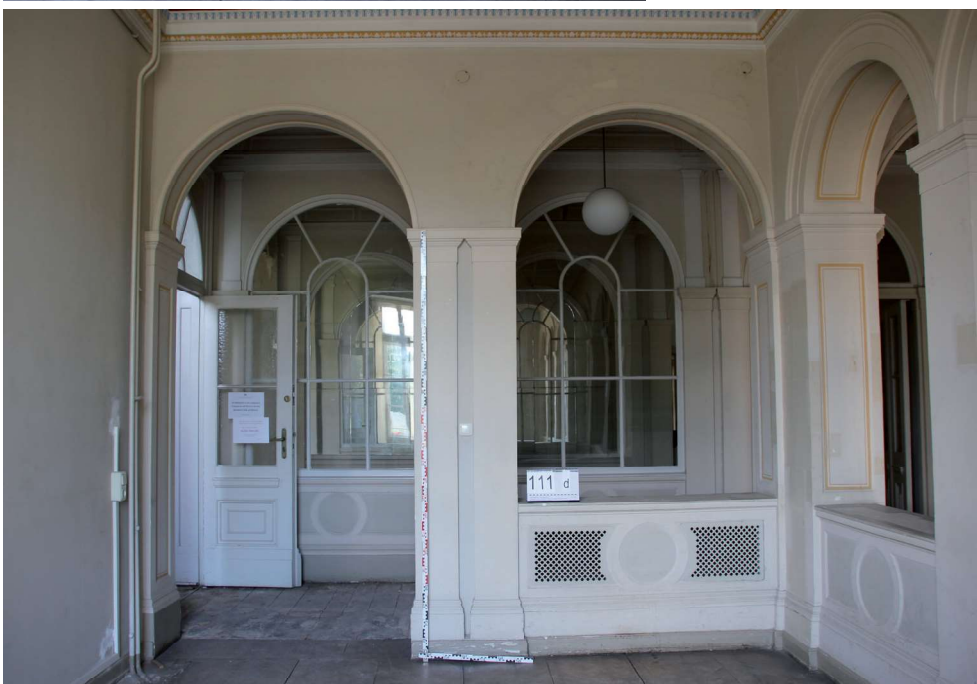
Westwand (d) mit Bogen-  
durchgang zu O1.021 und  
Bogenöffnung. Brüstung  
mit Lüftungsgitter.

| Bauteil | Beschreibung | Auswertung |
|---|---|---|
| Wand d | Innenwand, massiv gemauert, verputzt, Anstrich. Ein hoher Bogendurchgang, eine Bogenöffnung mit halbhoher Brüstung zu Raum O1.021. Zwei gedoppelte Wandpilaster zwischen den beiden Bögen, seitlicher Abschluss Pilastervorlage auf Wand c (im Durchgang) und als nördliche Bogenlaibung. Glatter Sockel 26 cm hoch, darauf durchlaufend profiliertes Band im Übergang zu Pfeilern und Brüstungsfeldern. Profilierte Kapitelle, unterhalb fein einfach abgesetzt. Darauf aufgesetzte zwei Bögen, einfach profiliert gerahmt. In der Laibung und im Bogensturz leicht eingetiefte Kassettenflächen. Zwischen den Pfeilern leicht vorspringende Brüstung (OK 86,5 cm ü. OK FB), gleiches Material (geputzt). Brüstungsfeld gerahmt, kreisrundes, gerahmtes Feld mittig, profiliert. Seitliche Flächen mit Lüftungsgitter. Unterhalb der Kassettendecke auskragendes, profiliertes Gesims. | Bis 1908 geschlossene Wand an dieser Stelle mit Durchgang; mit Umbau Treppenaufgang Bogenstellung zu O1.021 wie zu EG.028. Lüftungsgitter mit Einbau Lüftung 1908, Oberflächen 1908. |

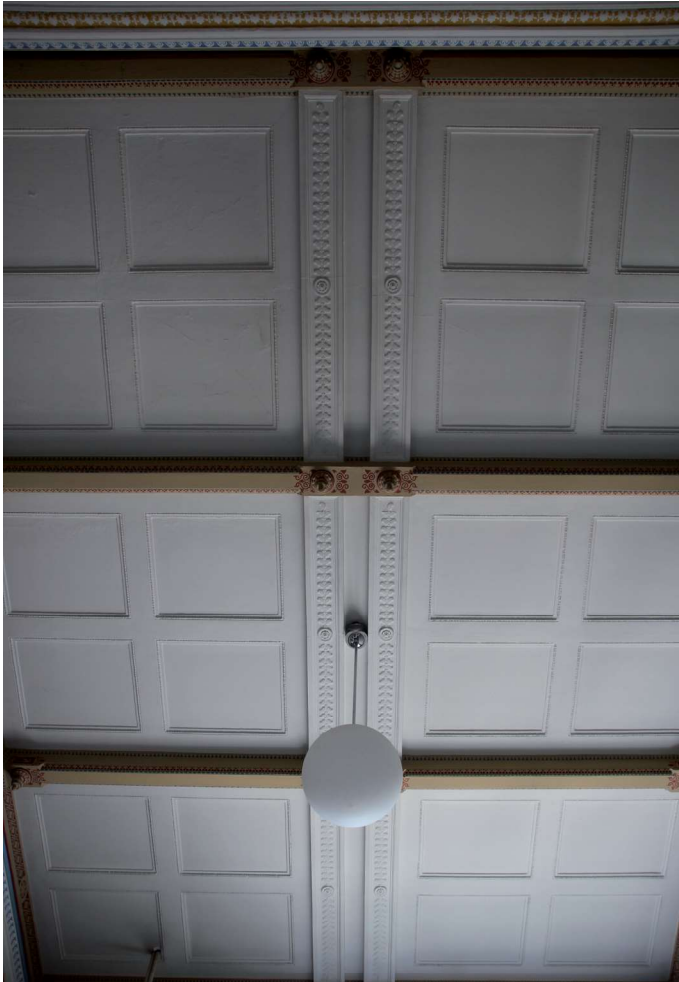
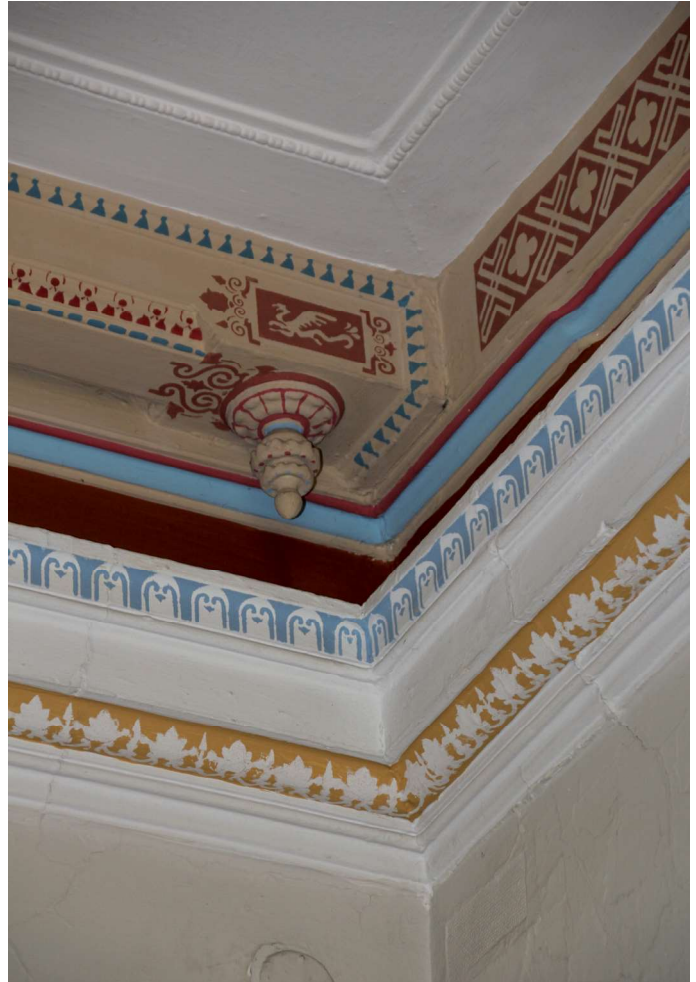
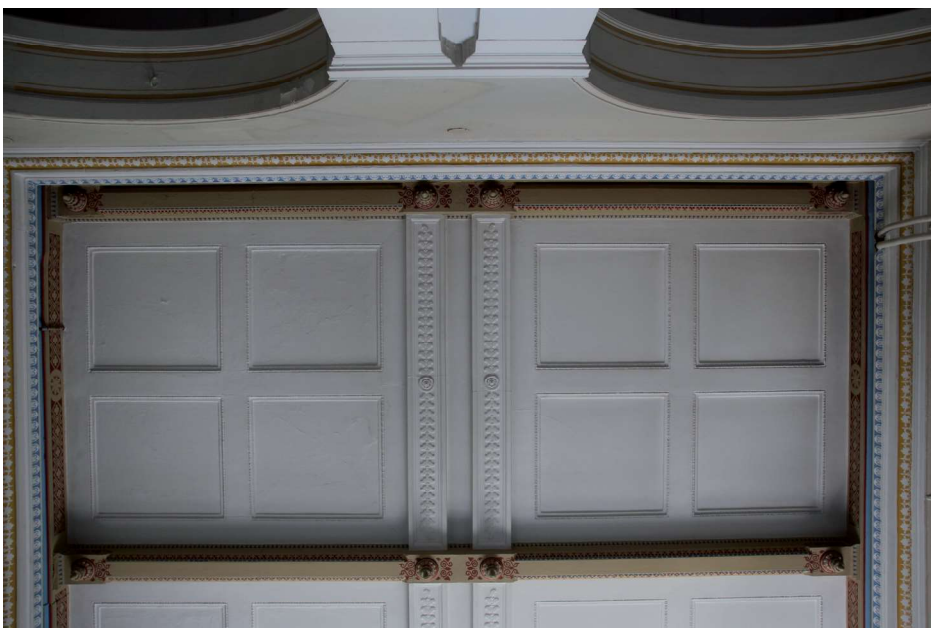
Kassettendecke mit Rahmenfüllungskonstruktionen, Zierbalken, Hängezapfen.

| Bauteil | Beschreibung | Auswertung |
|---|---|---|
| Decke | <p>Kassettendecke mit insgesamt 6 Feldern, diese jeweils ausgekreuzt viergeteilt, umlaufend profiliert (Perlenband). Vier dekorierte Unterzugsbalken in Nord-Süd-Ausrichtung (vor Wand b und d, zwei im Raum) mit profilierter Fase und seitlichen Anläufern passend zu Kassettenfeld. Zapfenförmige Dekorelemente vor Wand a und c sowie mittig nebeneinander im Bereich von gering aufragenden Unterzügen in Ost-West-Richtung. Unterzüge floaral dekoriert, Blütenrosetten mittig, begrenzen Kassettenfelder Nord und Süd.</p> <p>Getönt weißer Anstrich Kassettenfelder, Unterzüge Ost-West, farbig gefasste Balken in Nord-Südrichtung mit Zapfen, beige-farbener Grundton, rote floare Bemalung, blaue geometrische Bemalung (Perlen-schnur, Eierstab?). Im Anschluss zur Wand zwischen Balken geometrisch stilisierte Kreuzbemalung, Blüte als Medaillon mittig. Unterer Abschluss dunkelrote Leiste, dann hellblauer Viertelstab (siehe Beschreibung Wand), ockerfarbene Leiste, dunkelrotes breites Band bis Gesims.</p> <p>1 abgehängte Kugelleuchte (Glas, transparent).</p> | <p>Deckengestaltung 1908 mit Einrichtung „Einschreibzimmer“. Bis dato lagen in diesem Bereich 1841 zwei Räume der „Diener-schaft“ und 1878 ein Raum des „Kammer-dieners“.</p> |
