Potsdam, Park Sanssouci

I. Marly- und Friedensgarten

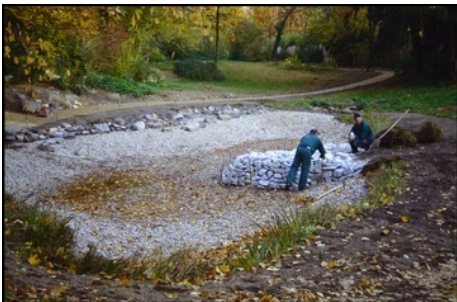
Potsdam, Park Sanssouci, Marlygarten,
Restaurierungsarbeiten am Wasserlauf
Foto: SPSPG, Jörg Wacker, 2000

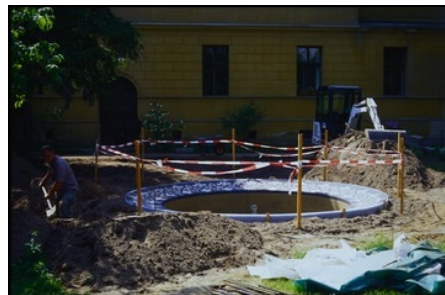
Potsdam, Park Sanssouci, Marlygarten,
Restaurierungsarbeiten an der Mosaikfontäne
Foto: SPSPG, Jörg Wacker, 2002

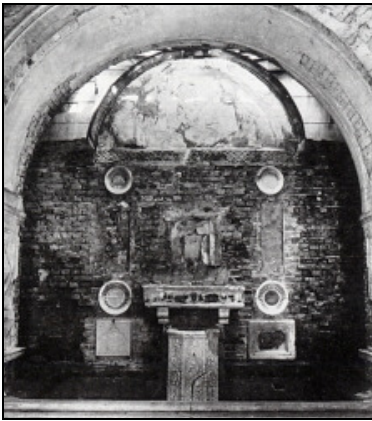
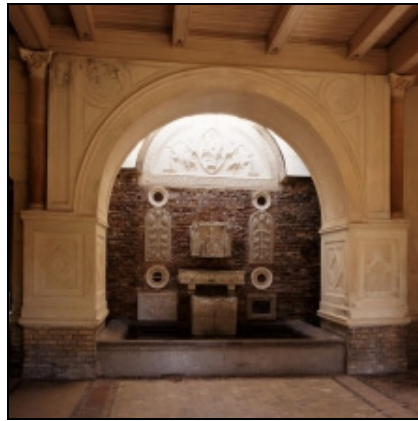
Potsdam, Park Sanssouci, Kreuzgang der Friedenskirche, Kugelfang mit mittelalterlichem Skulpturenschmuck, Zustand vor und nach der Wiederherstellung 1995–2000

Witterungsschutz des stark geschädigten Brunnenensembles durch ein modernes Glasdach, Wiederholung des Abgusses nach dem Tympanonrelief der Klosterkirche Alpirsbach.

Behutsame Sanierung von Mauer und Brunnenbecken, Restaurierung des noch vorhandenen originalen Reliefschmuckes und Gips- beziehungsweise Kunststeinergänzung von stark geschädigten oder 1904 abgegebenen Bildwerken.

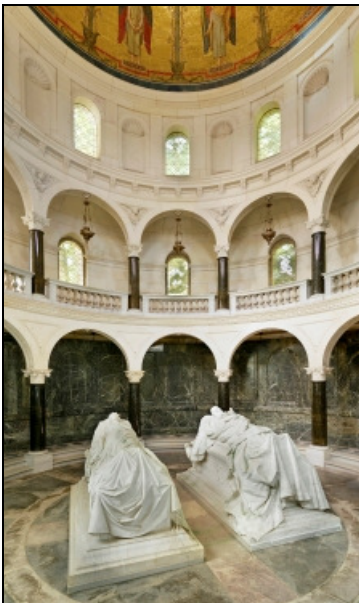
Potsdam, Park Sanssouci, Kaiser-Friedrich-Mausoleum, Blick in den Innenraum, Grabmale der Kaiserin Victoria und des Kaisers Friedrich III., Zustand nach der Restaurierung 1990/91
Foto: SPSPG, Gregor Peda, 2010

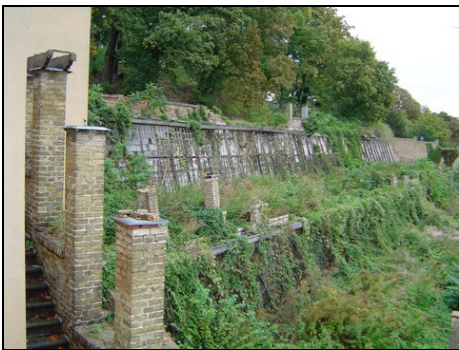
Potsdam, Winzerberg, Vorzustand der Terrassenanlage
Foto: Roland Schulze, Baudenkmalpflege GmbH, 2007

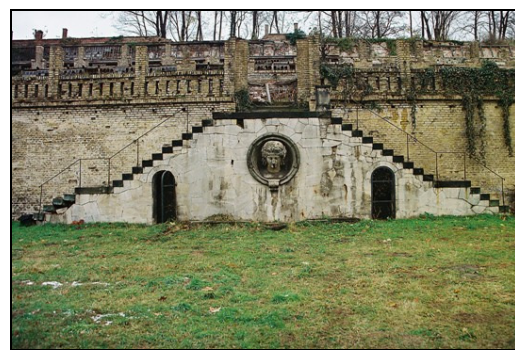
Potsdam, Winzerberg, Vorzustand der Bacchustreppe
Foto: Roland Schulze, Baudenkmalpflege GmbH, 2007

Restaurierung der Bacchustreppe.

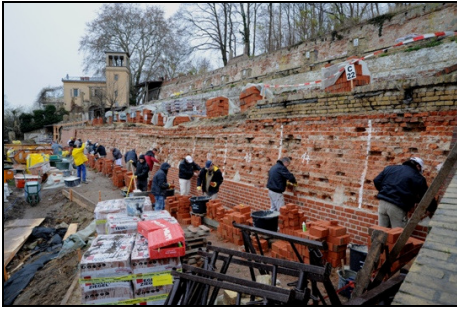
Potsdam, Winzerberg, Maurerarbeiten an den Terrassen
Foto: Roland Schulze, Baudenkmalpflege GmbH, 2010

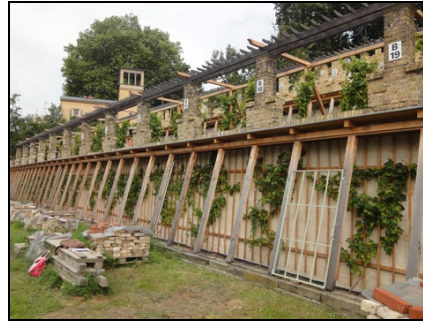
Potsdam, Winzerberg, Wiederherstellung der oberen Terrasse
Foto: Roland Schulze, Baudenkmalpflege GmbH, 2015

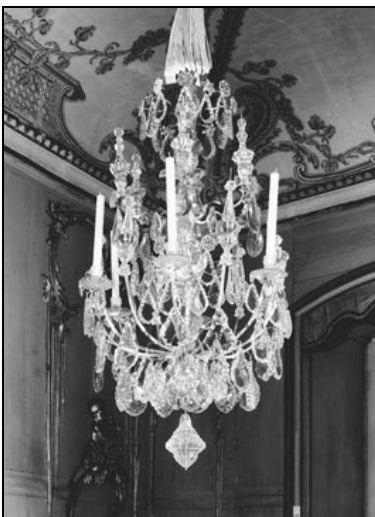
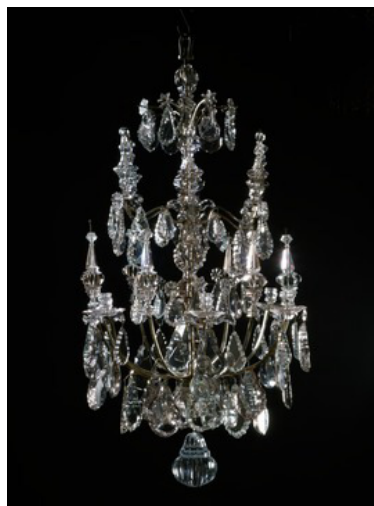
Potsdam, Park Sanssouci, Schloss Sanssouci, 1. Gästezimmer (Raum 120), Kronleuchter mit Behang aus Glas und 6 Kerzentüllen, Johann Christian Bode, Potsdam 1747, Inv. Nr. VIII 91, vor und nach der Restaurierung
Foto: SPSG, Wolfgang Pfau, 1999 (links), Daniel Lindner, 2012 (rechts)

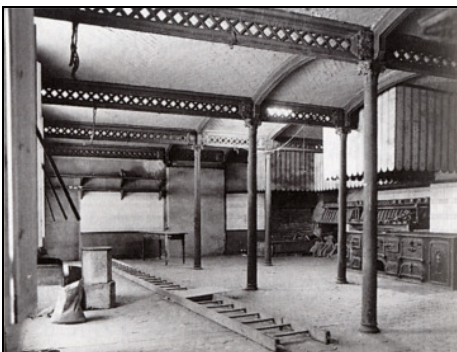
Potsdam, Park Sanssouci, Schloss Sanssouci,
Schlossküche Friedrich Wilhelms IV.,
Raumzustand vor der Restaurierung 1992/93
Foto: SPSG

Restaurierung der Backstube und des Korridors zum Küchenraum.

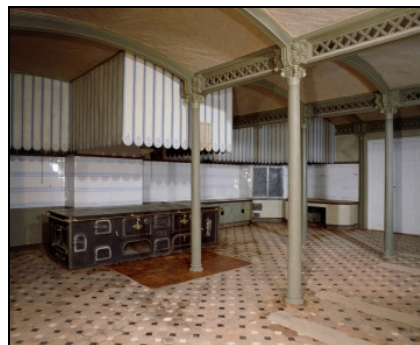
Potsdam, Park Sanssouci, Schloss Sanssouci,
Schlossküche Friedrich Wilhelms IV.,
Raumzustand nach der Restaurierung 1992/93
Foto: SPSG, Roland Handrick

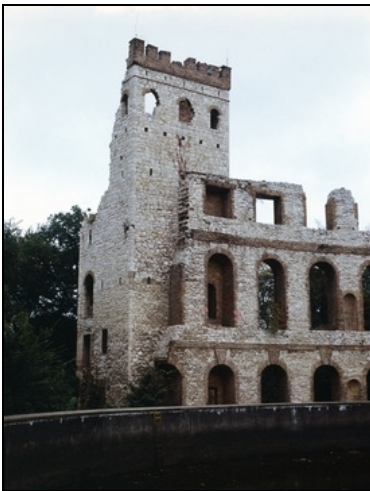
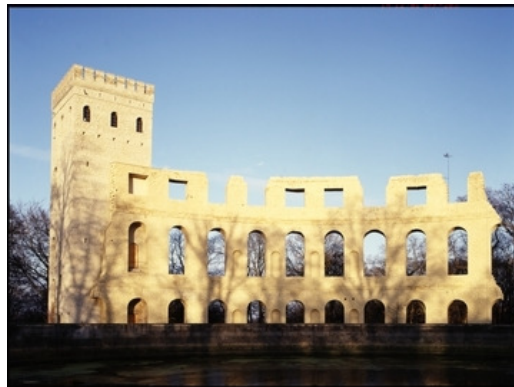
Potsdam, Ruinenberg, Normannischer Turm
Foto: SPSG, Klaus Bergmann, 1984

Potsdam, Ruinenberg, Normannischer Turm
Foto: SPSG, Wolfgang Pfau, 2002

1845/46 von Ferdinand von Arnim nach Entwurf von Ludwig Persius erbaut. Dacherneuerung 1892 durch Moritz Gottgetreu. Turm 1939 wegen gravierender Bauschäden geschlossen. 1945 kriegszerstört, 1952 Ruine gesichert, seitdem zunehmender Verfall.

Sicherung der einsturzgefährdeten Außenwand, Wiederaufbau der verlorenen Wandbereiche an der Nord- und Westseite des Gebäudes. Wiederherstellung der Zwischendecken, Fenster und Türen sowie Erneuerung der Treppe unter Wahrung von Resten der Originalsubstanz. Wiedereröffnung als Aussichtsturm.

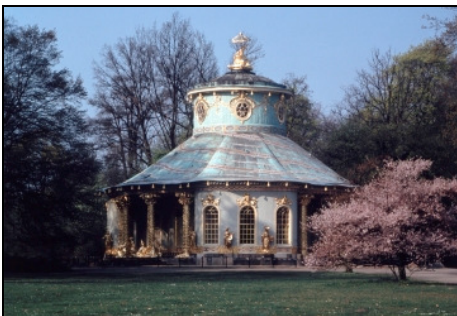
Potsdam, Park Sanssouci, Chinesisches Haus, Ansicht von Westen nach der Restaurierung von 1990–1993
Foto: SPSG, Roland Handrick, 1993

Naturstein- und Putzarbeiten am Außenbau. Erneuerung des Kalkanstrichs und der Vergoldungen. Neufassung des Tambours (Architekturelement mit rundem Querschnitt) und der Dachfläche. Schwammanierung des Blindbodens im Südkabinett. Reinigung und Konservierung von allen Deckenmalereien (Vorhallen, Kabinette und Mittelsaal). Restaurierung der vergoldeten Sandsteinskulpturen von Johann Peter Benckert und Johann Gottlieb Heymüller, Restaurierung des Stuckmarmors an der Saalwand und der Wandtäfelung in den Kabinetten. Rekonstruktion zweier bemalter Seidentapeten aus friderizianischer Zeit und einer bedruckten Baumwollbespannung aus der Mitte des 19. Jahrhunderts. Restaurierung des Mobiliars.

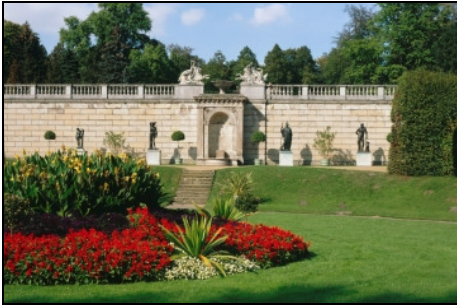
Potsdam, Park Sanssouci, Sizilianischer Garten,
Blick auf die restaurierten Bronzen an der Futtermauer
Die Marmorskulptur der Brunnennische musste aus
konservatorischen Gründen deponiert werden.
Foto: SPSG, Hagen Immel, 1995

Material- und werktreue Kopie der stark geschädigten Marmorskulptur „Najade mit Krug“.

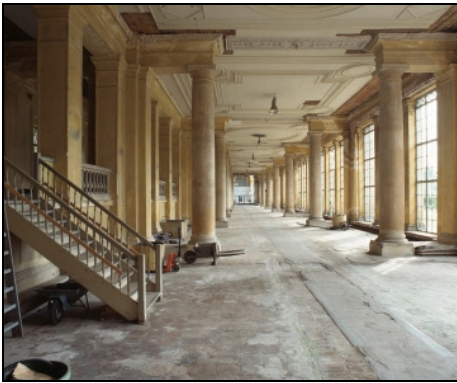
Potsdam, Park Sanssouci, Orangerie,
Westliche Pflanzenhalle, Zustand vor dem
Beginn der Dachsanierung
Foto: SPSG, Roland Handrick, 1996

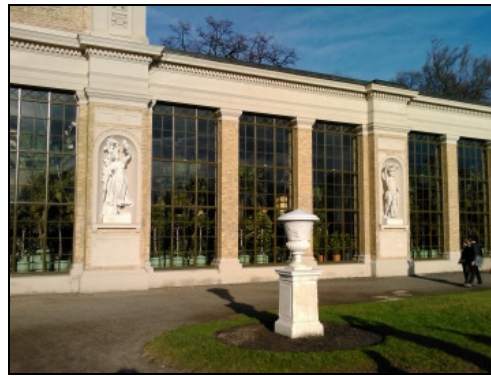
Potsdam, Park Sanssouci, Orangerieschloss,
Westliche Pflanzenhalle
Foto: SPSG, Volker Thiele, November 2010

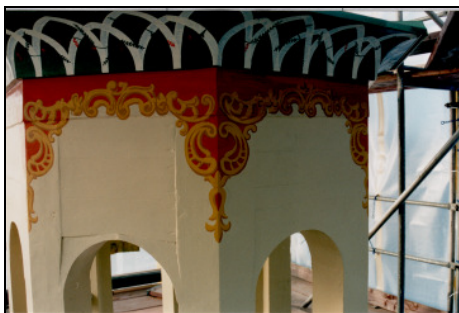
Potsdam, Park Sanssouci, Drachenhaus,
Zustandsaufnahme von der Restaurierung 1996/97
Foto: SPSG, Verena Göttel

Natursteinpflasterung der Fahrwege zum Gebäude und gärtnerische Neugestaltung der Umgebung des Drachenhauses. Einfriedung eines kleinen Wirtschaftshofes.

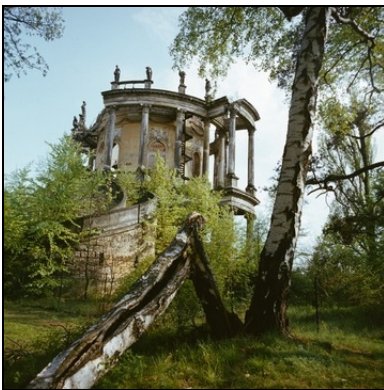
Potsdam, Park Sanssouci, Belvedere auf dem Klausberg,
Ansicht der Nordseite vor der Restaurierung
Foto: SPSG, Roland Handrick, 1990

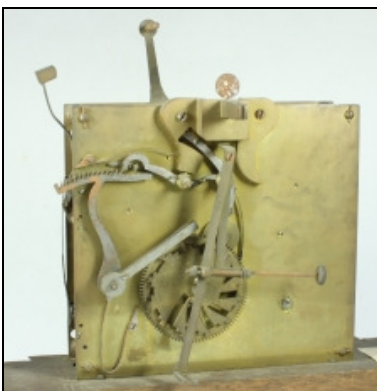
Potsdam, Park Sanssouci, Neues Palais, Oberes Fürstenquartier, Grüne Damastkammer, Uhrwerk in der Bodenstanduhr Inv. Nr. V 2 und V 84 von Johann Friedrich Spindler und Johann Melchior Kambly, Berlin/Potsdam 1768/69, vor und nach der Restaurierung
Foto: SPSG, Ian D. Fowler, 2011

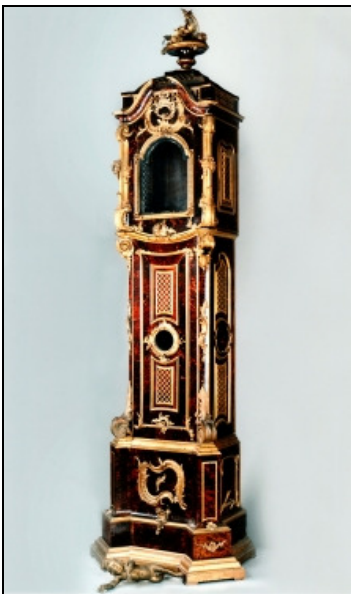
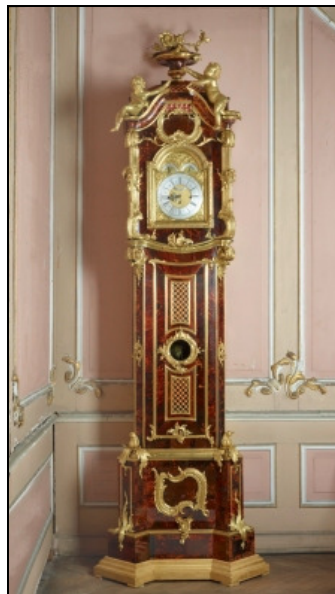
Potsdam, Park Sanssouci, Neues Palais, Obere Rote Kammern, Konzertzimmer, Gehäuse der Harfenspieluhr Inv. Nr. V 19 von Johann Melchior Kambly und Johann Rudolph Fischer, Potsdam 1763/64, vor und nach der Restaurierung
Foto: SPSG, Wolfgang Pfau, 2010 (links), 2012 (rechts)

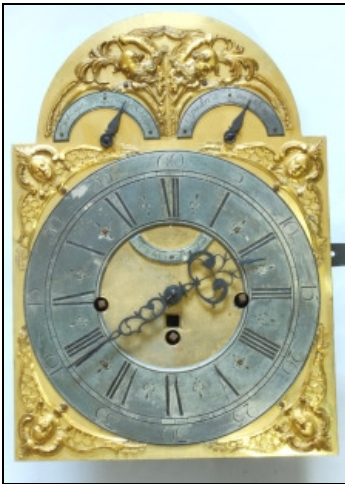
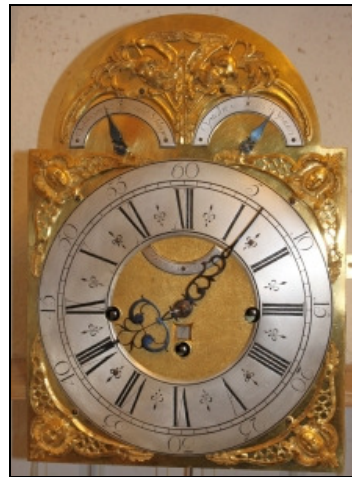
Potsdam, Park Sanssouci, Neues Palais, Obere Rote Kammern, Konzertzimmer, Uhrwerk der Harfenspielluhr Inv. Nr. V 19 von Johann Melchior Kambly und Johann Rudolph Fischer, Potsdam 1763/64, vor und nach der Restaurierung
Foto: SPSG, Wolfgang Pfau, 2010 (links), 2012 (rechts)

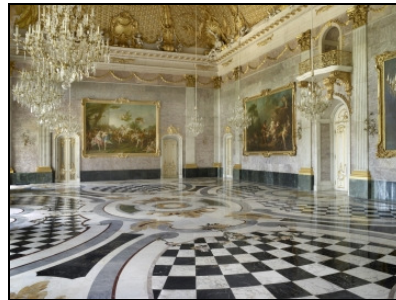
Potsdam, Park Sanssouci, Neues Palais, Marmorsaal,
nach der Restaurierung
Foto: SPSG, Wolfgang Pfau, September 2015

Statische Ertüchtigung der Decke zwischen Marmor- und Grottenaal: Auslagerung der aus dem Berliner Schloss stammenden Kurfürsten- und Kaiserserie von Bartolomeus Eggers, Demontage der Sockelverkleidung. Öffnung des Fußbodens im Randbereich, Sanierung der geschädigten Balkenköpfe und Schwellen, Schließen der Fehlstellen im aufgehenden Mauerwerk, Restaurierung und Montage der Sockelverkleidung. Restaurierung des Marmorfußbodens (bis 2014) und der Decke des Grottenaales einschließlich des Deckengemäldes (bis 2015). Einbau einer statisch wirksamen Glasbrücke für die Besucher des Marmorsaales.

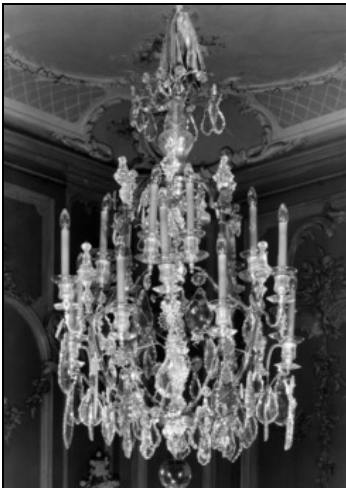
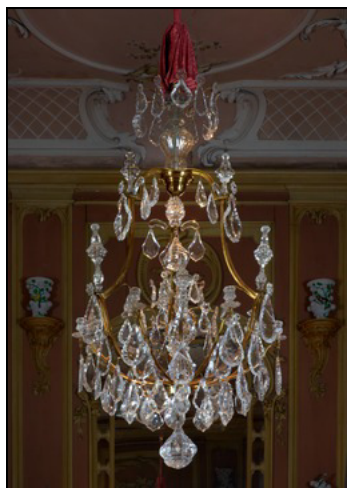
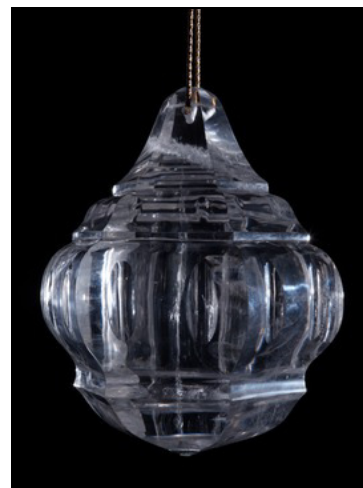
Potsdam, Park Sanssouci, Neues Palais, Königswohnung, Fleischfarbene Kammer (Raum 180), Kronleuchter mit Behang aus Bergkristall mit 6 Kerzentüllen (Paris und Mailand um 1745) Inv. Nr. VIII 542, vor und nach der Restaurierung und Detail
Foto: SPSG, Hagen Immel, 2000 (links), Wolfgang Pfau, 2013 (Mitte), Daniel Lindner (rechts)

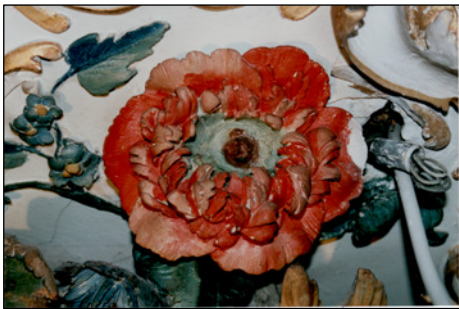
Potsdam, Park Sanssouci, Neues Palais, Marquis d'Argens-Wohnung, konservierter Deckenstück aus einem Schlafzimmer, 1997 und 1999
Foto: SPSG, Verena Göttel

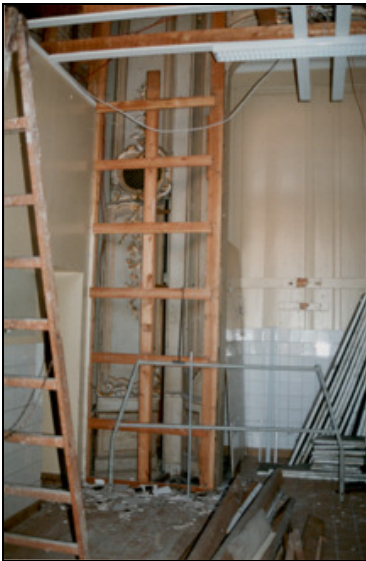
Potsdam, Park Sanssouci, Neues Palais, Marquis d'Argens-Wohnung, Ansicht der Konstruktion der Einbauten
Foto: SPSG, Verena Göttel, 1996

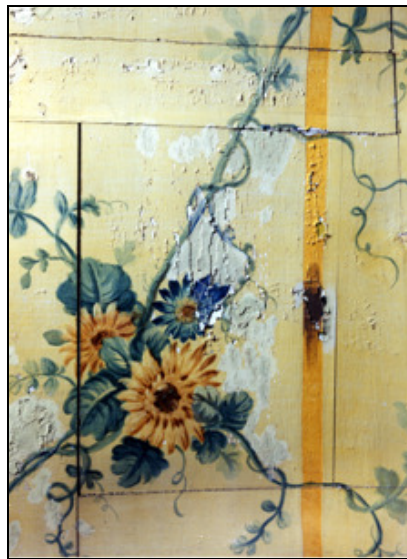
Potsdam, Park Sanssouci, Neues Palais, Ouales Kabinett an der Nordostecke des Südflügels vom Corps de Logis, Zustand der friderizianischen Lackfassung
Foto: SPSG, Verena Göttel

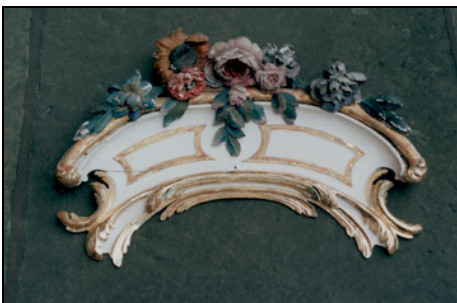
Potsdam, Park Sanssouci, Neues Palais, Marquis d'Argens-Wohnung, ergänzte Spiegelrahmung und friderizianischer Tapetenrest aus der der Marquis d'Argens-Wohnung
Foto: SPSG, Verena Göttel, 1999 und 1997

Restaurierung von 5 Schlossräumen (originalgetreue Wiederherstellung der Parkettböden, Restaurierung der Decken- und Wandfassungen, Erneuerung und Konservierung von historischen Wandbespannungen, darunter seltene geschnitzte friderizianische Leinentapete mit handgemaltem Blumendekor).

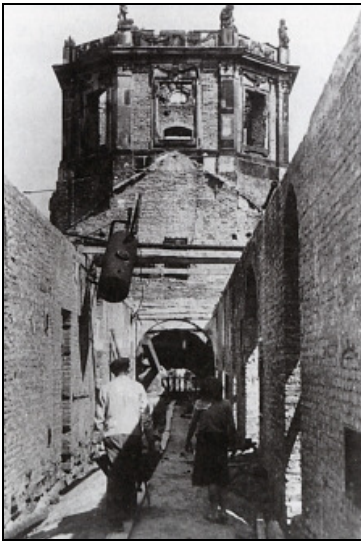
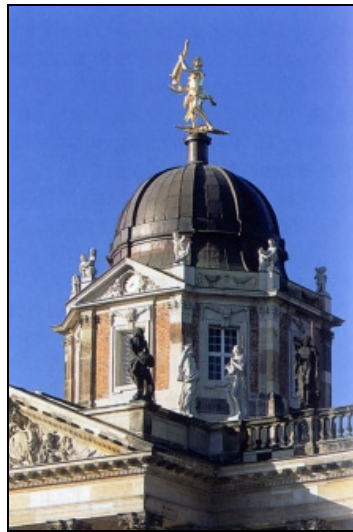
Potsdam, Park Sanssouci, Süd-Commun, Obergeschoss des ausgebrannten Süd-Communs beim Neuen Palais, historische Fotoaufnahme, 1949, und die rekonstruierte Kuppel des Süd-Communs
Foto: SPSSG, Hagen Immel (rechtes Foto)

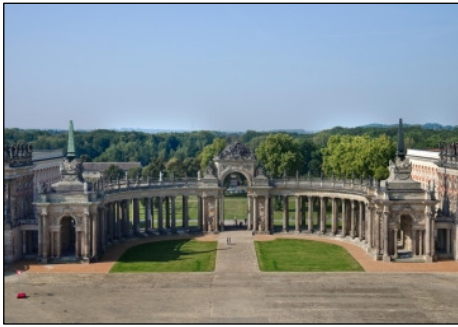
Potsdam, Park Sanssouci, Kolonnade am Neuen Palais
Foto: SPSG, Sebastian Greuner, September 2014

Grundinstandsetzung des stark geschädigten Bauwerkes: Wiederaufbau zerstörter Bauteile (Kuppel über dem Triumphtor, nördlicher Säulengang, südlicher Verbindungsbau); Einbau einer Stahlkonstruktion in die Dächer der Säulengänge zur statischen Sicherung des Bauwerkes. Restaurierung der stark

geschädigten Sandsteinoberflächen und des Bauschmucks.

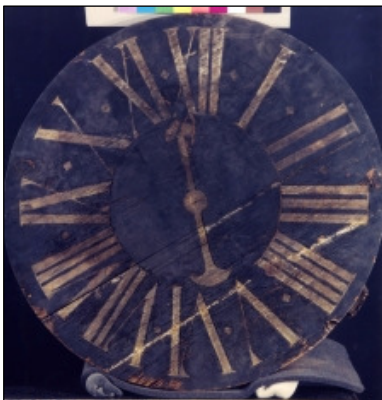
Potsdam, Park Sanssouci, Nord-Commun, konserviertes Zifferblatt der Uhrenattrappe am Turm
Foto: SPSG, Roland Handrick

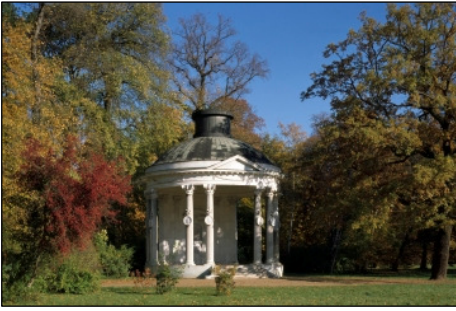
Potsdam, Park Sanssouci, Freundschaftstempel beim Neuen Palais, Zustand nach der Restaurierung mit Marmorkopie der Sitzstatue der Wilhelmine von Bayern
Foto: SPSG, Hagen Immel, 2002

Beendigung der Natursteinarbeiten, Wiederherstellung der Stuckaturen in der Kuppelschale.

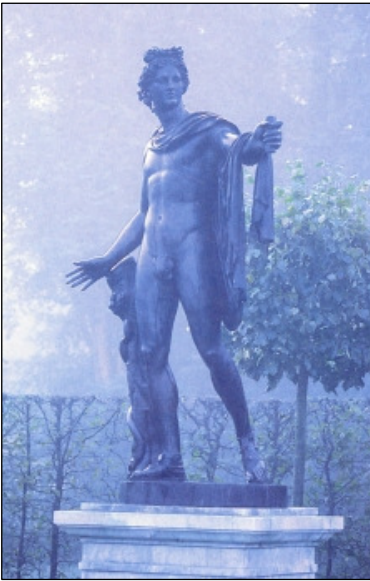
Potsdam, Park Sanssouci, Statue des Apoll von Belvedere nach der Restaurierung von 1996
Foto: SPSG

Restaurierung und Wiederaufstellung „Statue des Apoll vom Belvedere“ 1827, Bronzenachguss von François L equine, ziseliert von Christoph Wilhelm Fischer.

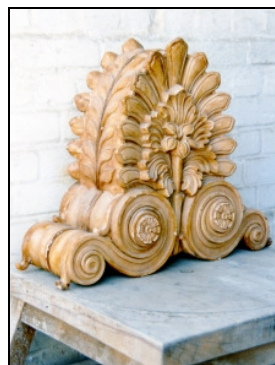
Potsdam, Park Sanssouci, Römische Bäder, Pavillon am
See, Modell des rekonstruierten Giebelakroters
Foto: SPSG, Kathrin Lange

Entfernung der Notdeckung (Schiefertafeln von 1953), Sanierung des Dachstuhles, Natursteinrestaurierung der Giebelseiten, Rekonstruktion der gefalzten Zinkdeckung der Schinkelzeit, originalgetreue Wiederherstellung der Akrotere und des Palmettenschmuckes.
