## Königs Wusterhausen

### Park und Schloss (Schlossplatz 1)

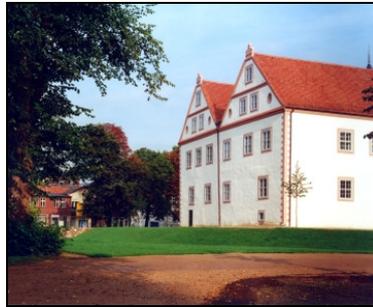
Königs Wusterhausen, Schloss, Ansicht von Süden  
Das gesamte Gebäude wies im Äußeren und Inneren starke Risse im Mauerwerk auf, die auf eine unzureichende Fundamentstabilität hinwiesen. Bei Instandsetzungsmaßnahmen 1966 bis 1968 erhielten die Fassaden einen kompletten Neuverputz. Dieser Kalkzementputz hatte eine Stärke von bis zu 12 cm und verunklärte das ursprüngliche Erscheinungsbild.  
Foto: SPSG, 1997

Umfangreiche Maßnahmen zur Fundament- und Gebäudestabilisierung. Planungen für die komplette Erneuerung der Haustechnik.

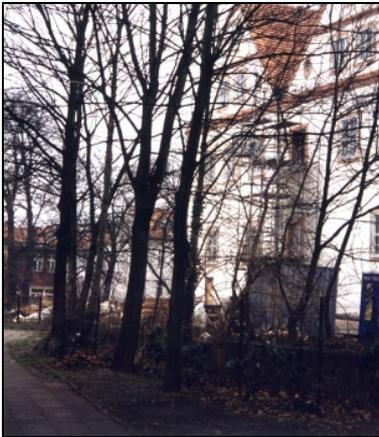
Königs Wusterhausen, Park  
Dichter Wildwuchs verdeckt den Blick auf das Schloss.  
Foto: SPSG, Januar 2000

Beginn der Wiederherstellung des Gartens mit der Fällung von 90 wild aufgewachsenen Gehölzen. Wiederherstellung der Parkanlage: Abriss eines Büro- und eines Garagen-/Werkstattgebäudes. Abtransport von etwa 4.500 m<sup>3</sup> Bauschutt und Müll. Aushebung des angedeuteten Schlossgrabens.

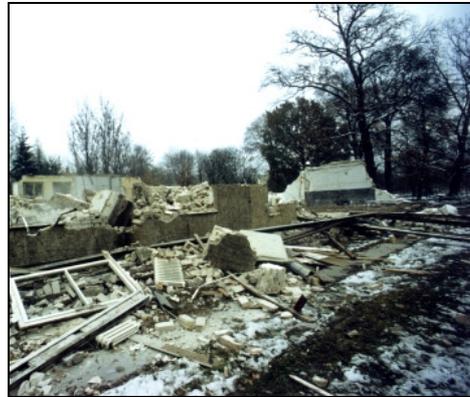
Königs Wusterhausen, Park  
Die von Wildwuchs beräumte Parterrefläche vor dem Schutttransport.  
Foto: SPSG, Juni 2000

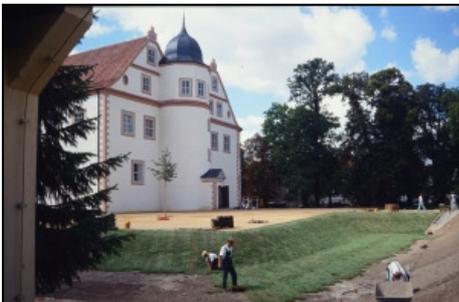
Königs Wusterhausen, Park  
Der ange deutete Schlossgraben wird mit Rollrasen belegt.  
Foto: SPSG, Jörg Wacker, August 2000

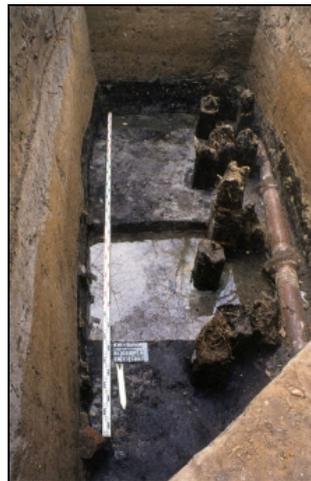
Königs Wusterhausen, Park  
Archäologische Suchgrabungen zur Ermittlung des konkreten Standortes der ehemaligen Brücke von der Schlossinsel in den Park.  
Foto: SPSG, Jörg Wacker, 1999

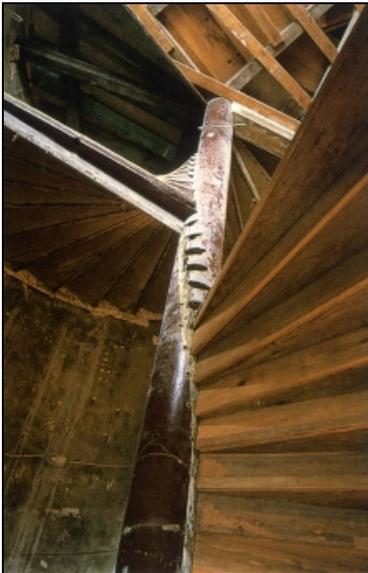
Königs Wusterhausen, Schloss, Spindeltreppe im Treppenturm während der Instandsetzungsarbeiten  
Die originalen barocken Eichenstufen wurden unter Erhalt von möglichst viel Originalsubstanz sorgsam restauriert. Da sie demontiert werden mussten, wurde zum Erhalt der Stabilität der Treppe die Wiederherstellung in mehreren Abschnitten durchgeführt.

Statisch-konstruktive und restauratorische Wiederherstellung der Wendeltreppe im Turm. Fertigstellung der Raumfassungen. Einbau der Treppe und Türen als Stahl-Glas-Elemente im Sockelgeschoss. Eröffnung des Schlossmuseums am 30. September 2000.

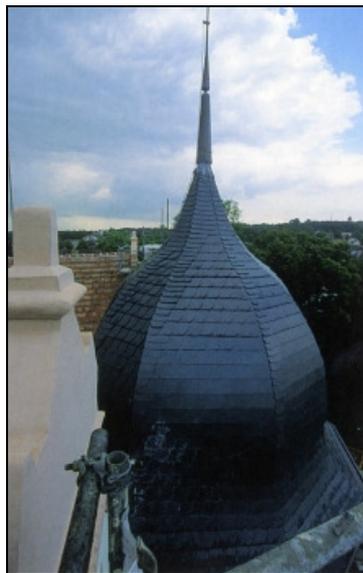
Königs Wusterhausen, Schloss, Turmspitze

Die Turmspitze der schiefergedeckten Schweifhaube änderte im Laufe der Zeit mehrmals ihre Form. Bis zur Instandsetzung des Schlosses besaß die schmiedeeiserne Helmspitze eine nicht historische Wetterfahne. Im Zuge der Instandsetzungsarbeiten wurden die Bauglieder der Spitze freigelegt, eingehend untersucht und konserviert. Proportionen und Dimensionierung der vorgefundenen hölzernen Helmsange und der Spitze aus Schmiedeeisen ließen es zu, mit Stützkernen aus Hartholz und einem schlanken, handgearbeiteten Mantel aus Walzblei die älteste überlieferte Form annähernd wiederherzustellen.

Restauratorische Befundung an der Außenfassade. Neudeckung der Schweifhaube mit Rekonstruktion der Turmspitze. Instandsetzung sämtlicher Fenster. Wiederherstellung der Putzoberflächen im Inneren. Rekonstruktion der Dielenfußböden, Ergänzung beziehungsweise Erneuerung der Ziegelböden. Erarbeitung eines Gestaltungskonzepts für das Sockelgeschoss.

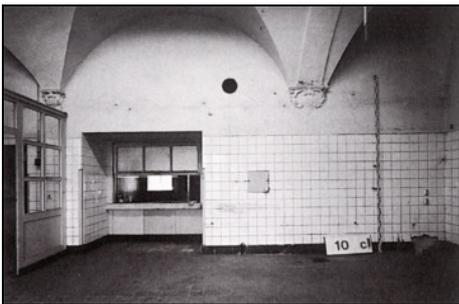
Königs Wusterhausen, Schloss, ehemaliges Arbeitszimmer Friedrich Wilhelms I. Während der Schul-, Kasernen- und Verwaltungsnutzung war hier die Versorgungsküche eingerichtet worden.

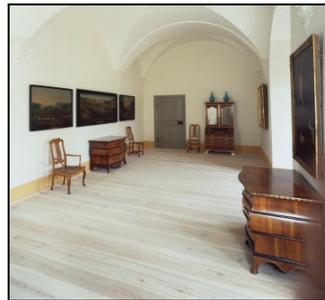
Königs Wusterhausen, Schloss, ehemaliges Arbeitszimmer Friedrich Wilhelms I. nach der Restaurierung und musealen Einrichtung
