Planbezeichnung: **Villa Legnitz im Park Sanssouci  
Grundrisserichtung und Umnutzung  
- Bauphasen -**

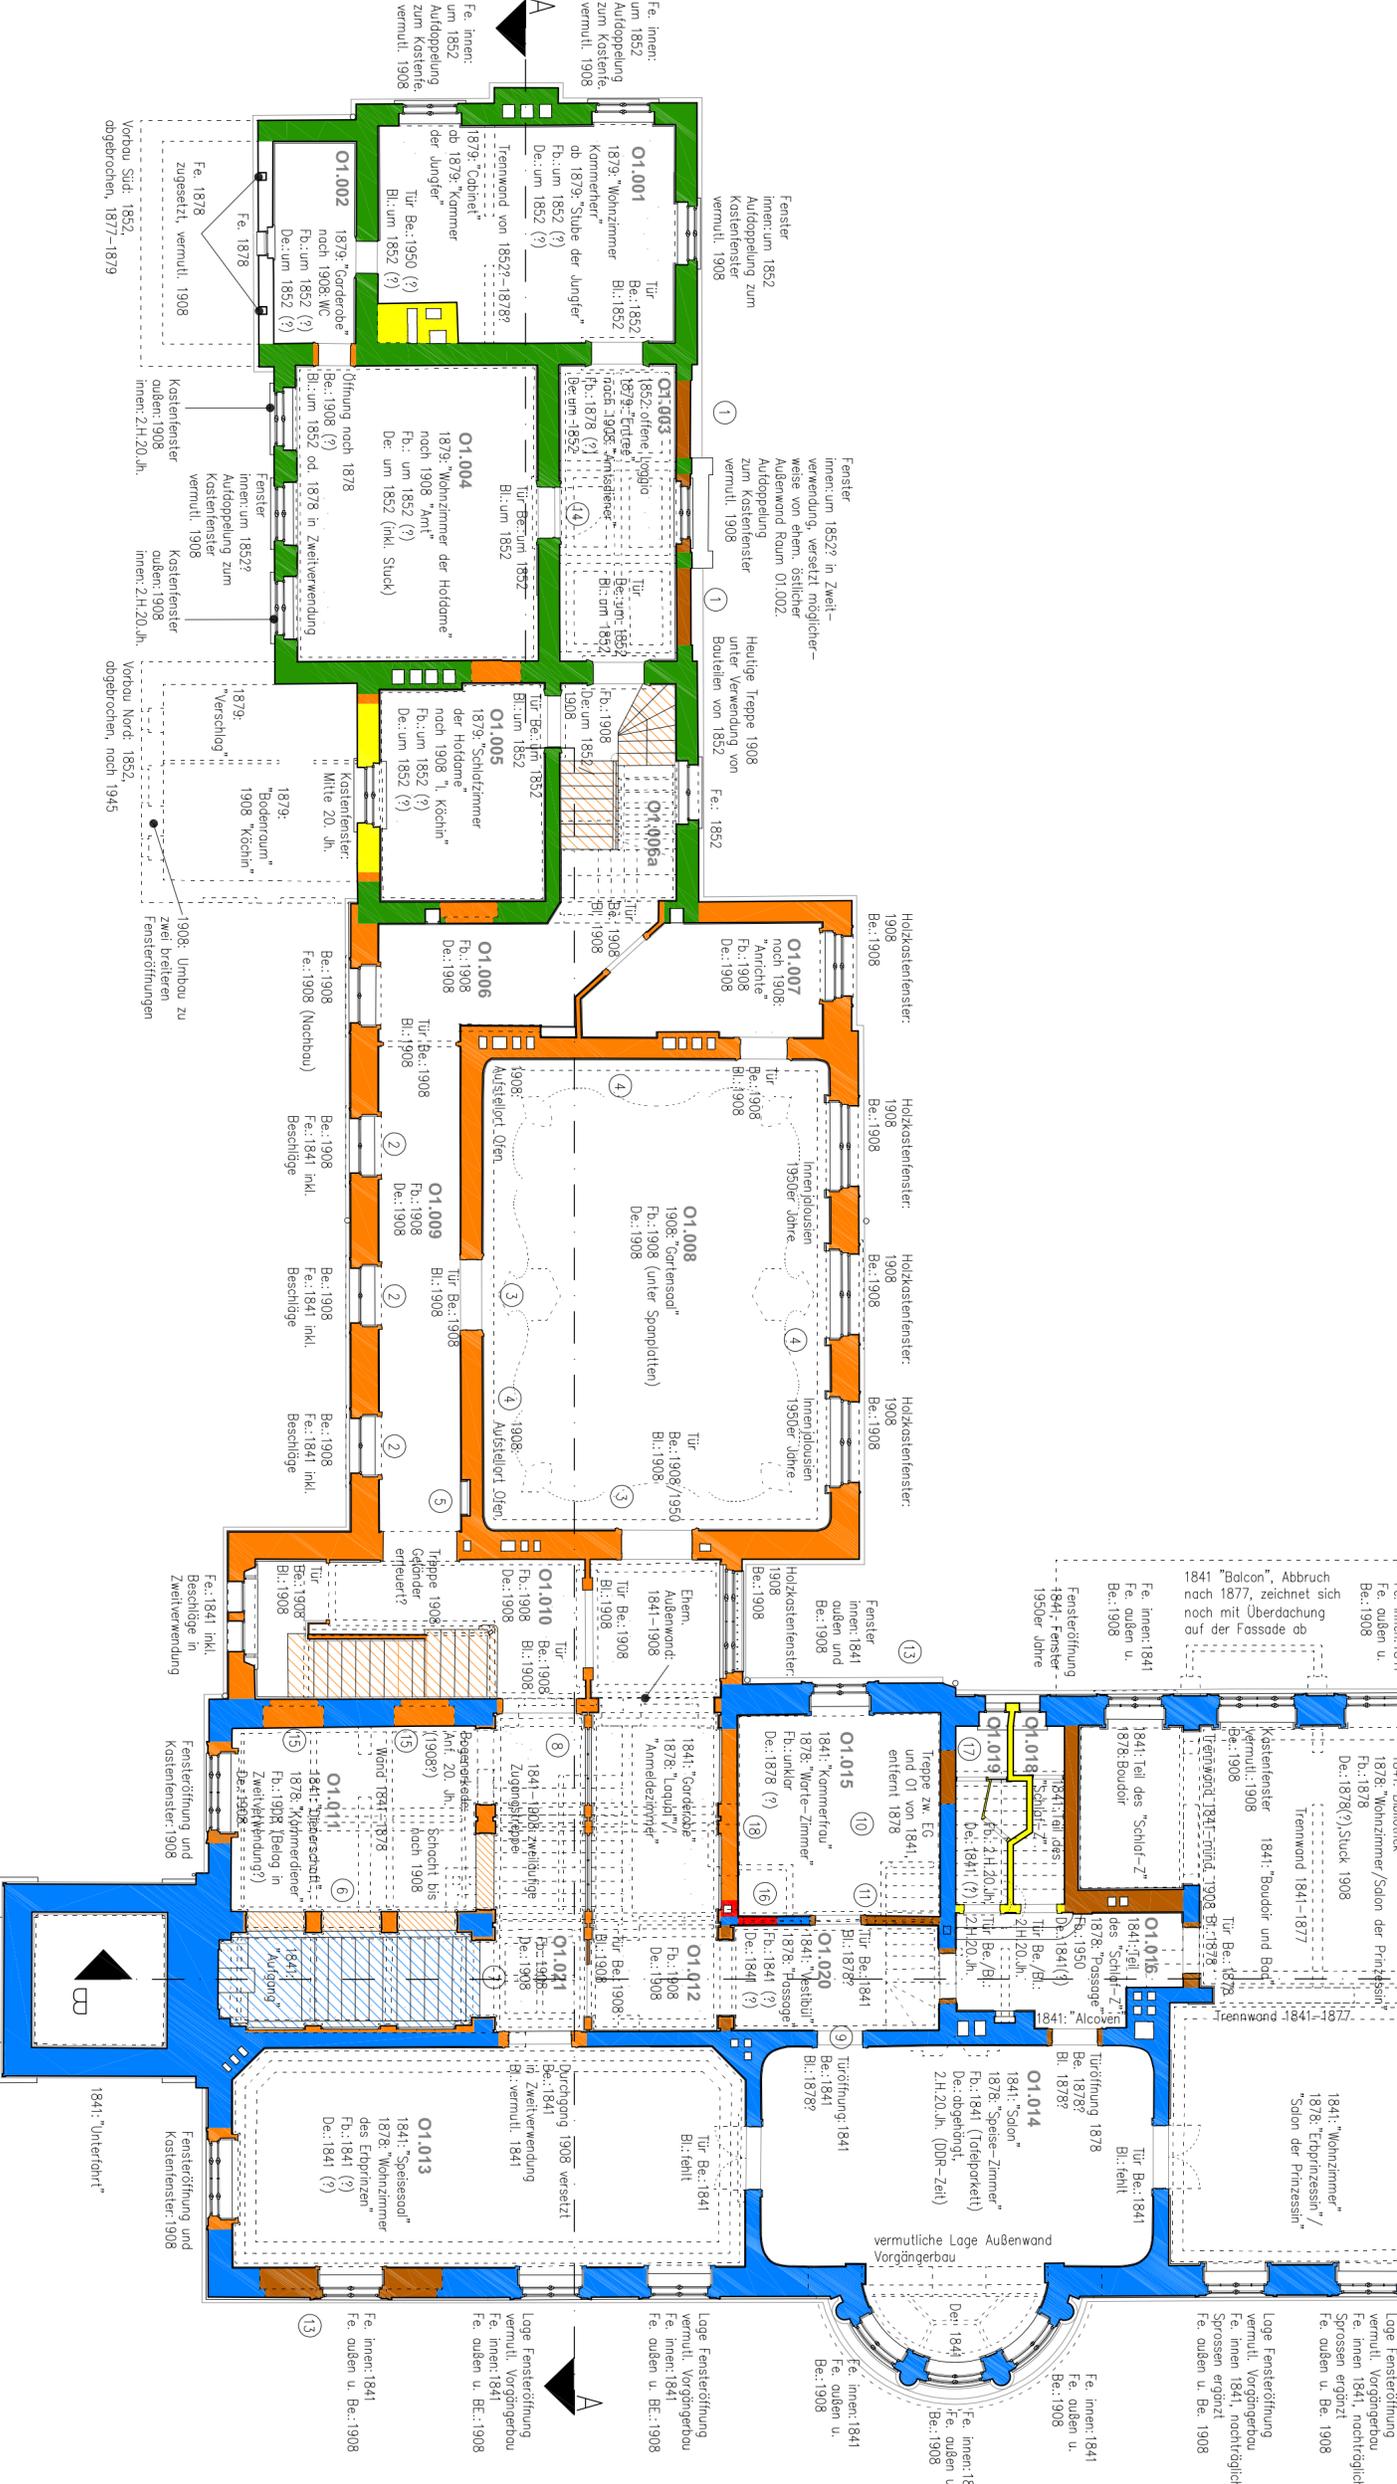
Allgemein: Außenmauerwerk des Hauptbaus in weiten Teilen vermutlich noch Teil des Vorgängerbaus von 1787.

- 1- 1852 westliche Außenwand mit drei Bogenarkaden. Bis 1877 bereits verschlossen.
- 2- Fensteröffnung, 1908 mit outwändig stückerten Supraporten, Entfernung vermutlich 1950er Jahre wiederwendet.

- 3- Decke bauzeitlich 1908 mit outwändig stückerten Supraporten, Entfernung vermutlich 1950er Jahre.
- 4- Bauzeitlich 1908 waren alle Wände mit ca. 1,80 m hohem, outwändigem Lombris (mit Abschlussgesims) versehen.

- 5- Wandrische bauzeitlich 1908 zur vertikalen Stromleitungsführung.
- 6- Lüftungsgitter Brüstungen mit Einbau Lüftheizung 1908 (restauriert 1990er Jahre).

- 7- Treppenhans on sich bauzeitlich 1841, heutige Gestaltung 1908 (restauriert 1990er Jahre).
- 8- 1841 note es hier einen zweiflügeligen Treppenaufgang von Süd gegeben. Aufgabe 1908 mit kompletter Neugestaltung.

- 9- Tür ursprünglich mit Verdachung (mind. zum Solon), vgl. Fotoaufnahmen Art. 20. Jh.
- 10- Untirdendes Stückprofil und Voutenausbildung Wand/Decke vermutlich 1878.

- 11- Oberlichtband mit kannelierten Pilastern, Türverdachung und drei Fensterflächen mit Dekorlogos satiniert (floral und Medaillon mit Blüte), vermutlich 1878.

- 14- Zweites Türblatt fehlt.
- 15- Eternoidge Fensteröffnung, 1841. Öffnung zugesetzt und Fenster versetzt in Verbindungsbau, 1908.
- 16- Eternoidge Durchgang zum Vorräum, 1841. Vorräum aufgegeben und Durchgang zugesetzt, 1908.

- 17- Treppe zwischen 1. Obergeschoss und 2. Obergeschoss, 1878-1950er Jahre, Antrittsstufe noch vorhanden. Kommer unter Zwischenpodest eingebaut zwischen 1878-1903. Kommer abgetrocknet und kleines Fenster zugesetzt innen zugesetzt, 1950er Jahre.

- 18- Bauzeitliche Wand mit Schornsteinschnitt, 1841. Wand abgetrocknet und Schornstein nach Norden gezogen, wahrscheinlich 1903. Wand wieder aufgebaut, 1908.
